| <b>NOME</b><br>GERADOR 550KVA | <b>MARCA</b><br>PCOM | |
| <b>MODELO</b><br>SCANIA DC13 | <b>PATRIMÔNIO / NÚMERO DE SÉRIE</b><br>TECG00782 / OLY000000ESCS00244 | |
| <b>FOTO DO HORÍMETRO</b> | <b>TIPO DE INSPEÇÃO</b><br>RECEBIMENTO | <b>Nº DE SÉRIE DO CONTROLADOR (MÓDULO)</b> |

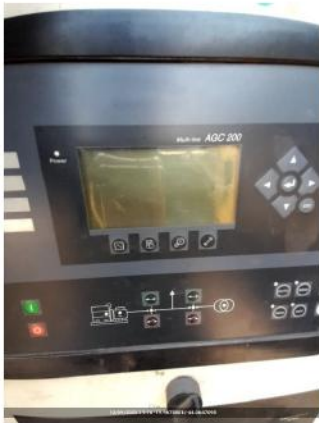
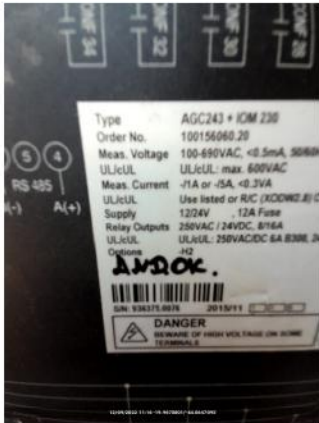
| PAINEL NÃO ESTÁ LIGANDO. | | |

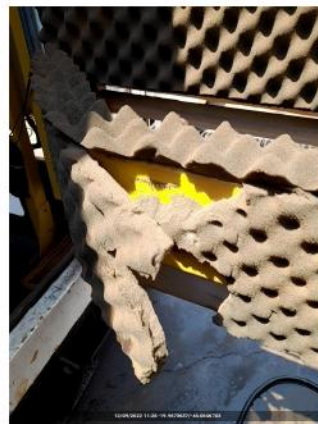
SE SIM, FOTO

ESPUMA RASGADO

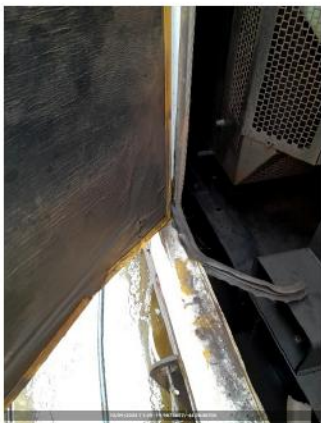
SE SIM, FOTO

PORTA AMASSADO; BORRACHA RASGADO

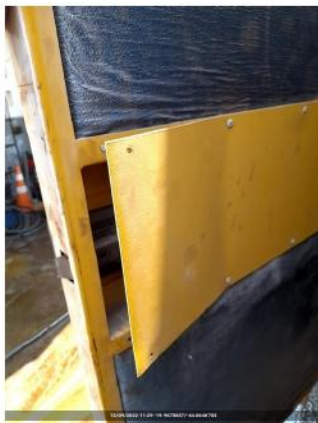
SE SIM, FOTO

PORTA AMASSADA

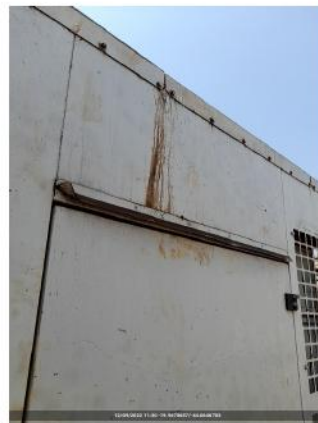
SE SIM, FOTO

PARTE SUPERIOR AMASSADO

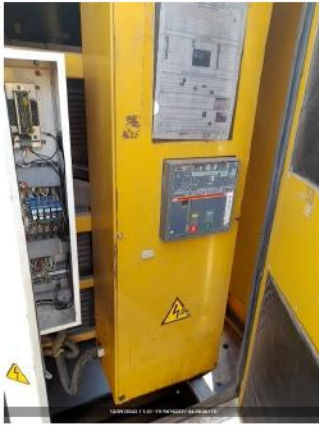
SE SIM, FOTO

TAMPA DO BARRAMENTO ARRANHADO

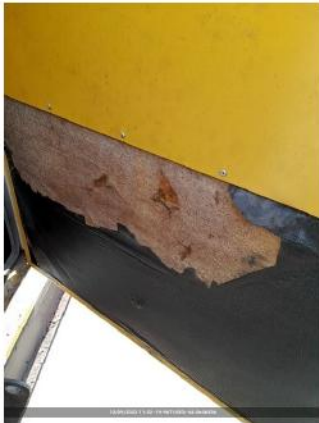
SE SIM, FOTO

PARTE ACÚSTICA RASGADO

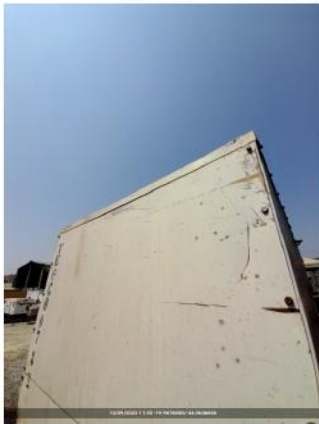
SE SIM, FOTO

PARTE SUPERIOR TRASEIRA AMASSADO E ARRANHADO

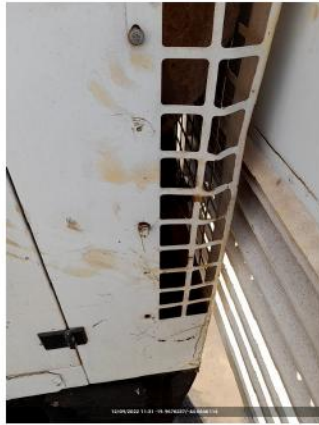
SE SIM, FOTO

GRADE AMASSADO E OXIDADO

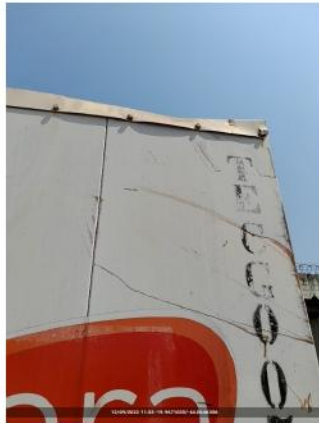
SE SIM, FOTO

PARTE SUPERIOR AMASSADO; CARENAGEM  
ARRANHADO

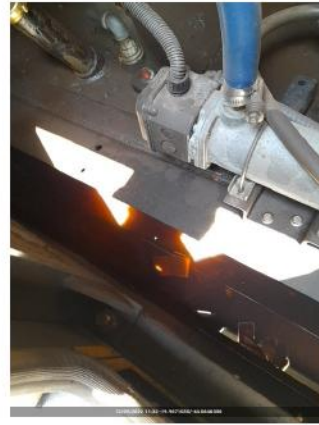
SE SIM, FOTO

ASSOALHO COM ÓLEO DIESEL

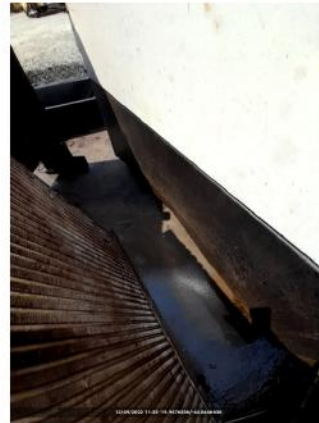
SE SIM, FOTO

PARTE INFERIOR TRASEIRA AMASSADO
