CLIENTE		
NOME	RAZÃO SOCIAL	
EMAIL	OBSERVAÇÃO	
LOCAL		
NOME TECNOGERA - LOCAÇÃO E TRANSFORMAÇÃO DE ENERGIA SA	ENDEREÇO	
ATIVO		
NOME	MARCA	
MODELO	PATRIMÔNIO / NÚMERO DE SÉRIE /	
01- APT		
PRINCIPAIS ETAPAS DA TAREFA PREVENTIVA PLANOS I0 E I1	EPIS NECESSÁRIOS CAPACETE ÓCULOS LUVAS BOTAS E PROTETOR AURICULAR	PERIGOS EXISTENTES E/OU POTENCIAIS ELETRICIDADE
MEDIDAS PARA CONTROLAR PERIGOS E RISCOS BLOQUEADO	DATA E HORA DE INICIO 24/07/2025 08:00:00	
02- SEGURANÇA		
POSSUI KIT MITIGAÇÃO? NÃO	POSSUI EXTINTOR? NÃO	GERADOR DEVIDAMENTE ATERRADO? SIM
TENSÃO DO CLIENTE É A MESMA DO GERADOR/QTA? N/A	HÁ NECESSIDADE DE ELEVAR A BASE DO GERADOR? NÃO	
03- ATENDIMENTO		
POSSUI TELEMETRIA? NÃO	ETIQUETA DE MANUTENÇÃO PREVENTIVA

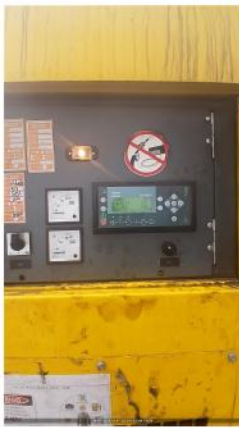
FOTO FRONTAL

CONDIÇÕES DE LIMPEZA

SUJO

CONDIÇÕES DOS ADESIVOS

BOM

EQUIPAMENTO POSSUI AVARIA?

NÃO
