CLIENTE		
NOME	RAZÃO SOCIAL	
EMAIL	OBSERVAÇÃO	
LOCAL		
NOME TECNOGERA - LOCACAO E TRANSFORMACAO DE ENERGIA SA	ENDEREÇO	
ATIVO		
NOME	MARCA	
MODELO	PATRIMÔNIO / NÚMERO DE SÉRIE /	
01- APT		
PRINCIPAIS ETAPAS DA TAREFA VERIFICAR OS DEFEITOS E TESTA	EPIS NECESSÁRIOS CAPACETE COM JUGULAR. LUVAS DE SEGURANÇA. ÓCULOS DE SEGURANÇA. BOTINA NR 10. PROTETOR AURICULAR. VESTIMENTA NR 10.	PERIGOS EXISTENTES E/OU POTENCIAIS CORTES. PERFURAÇÕES. ASFIXIA. QUEIMADURAS. CHÓQUE ELÉTRICO. PRENSAMENTO DE MEMBROS.
MEDIDAS PARA CONTROLAR PERIGOS E RISCOS PARTICIPAR NO DDSPT E AR. TRABALHAR COM FOCOS NA SEGURANÇA	DATA E HORA DE INICIO 29/07/2025 11:39:00	
02- SEGURANÇA		
POSSUI KIT MITIGAÇÃO? NÃO	POSSUI EXTINTOR? SIM	EXTINTOR

13 - F193-CORRETIVA GMG_REV02

CORRETIVA JOSECLEMENTINO
29/07/2025 13:31:36

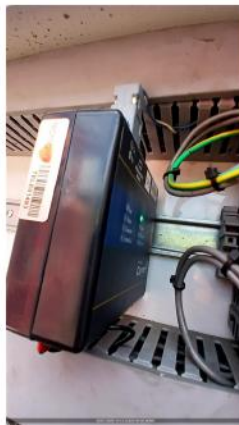
SE SIM, FOTO

POSSUI TELEMETRIA?
SIM

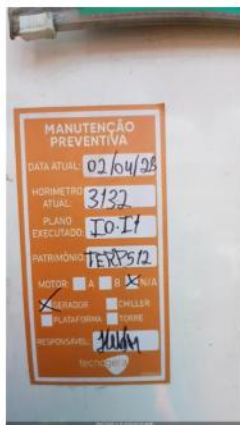
ETIQUETA DE MANUTENÇÃO PREVENTIVA

IDENTIFICAÇÃO DO PATRIMÔNIO
TELE01493

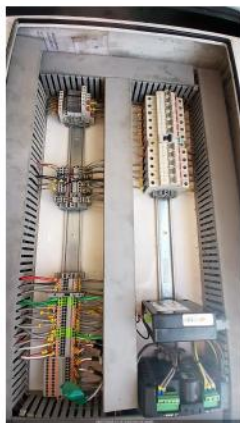
INTEGRIDADE DO PAINEL

VERIFICAR LISTA DE PROTEÇÃO PADRÃO
OK

VERIFICAR SE EXISTEM ADAPTAÇÕES INCORRETAS
NÃO POSSUI

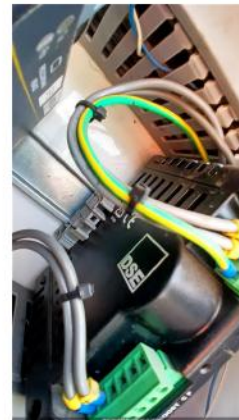
VERIFICAR SE EXISTEM ADAPTAÇÕES INCORRETAS NÃO POSSUI	POSSUI CARREGADOR DE BATERIA? SIM	MODELO DO CARREGADOR DE BATERIA
---	---	--

TENSÃO DE ENTRADA (ALIMENTAÇÃO)E SAÍDA DO CARREGADOR (VOLTS)
220V/24.09

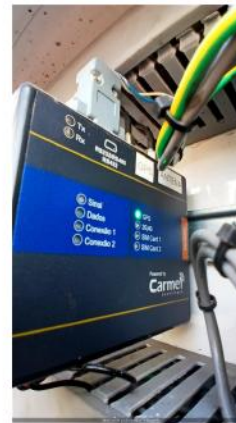
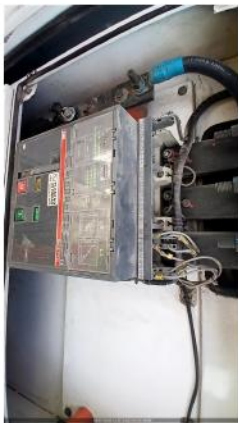
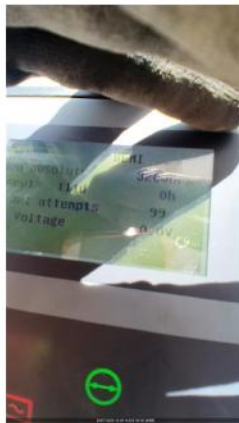
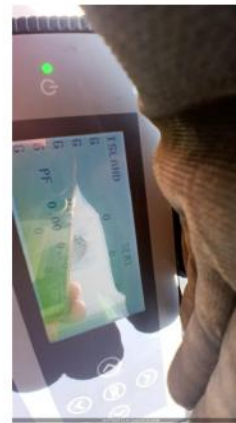
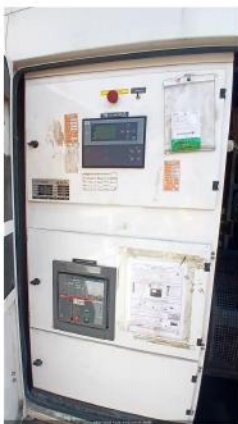
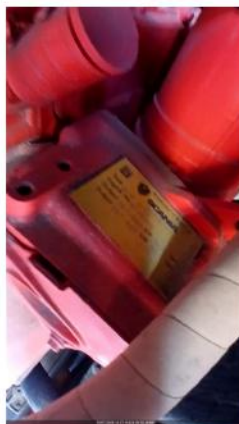
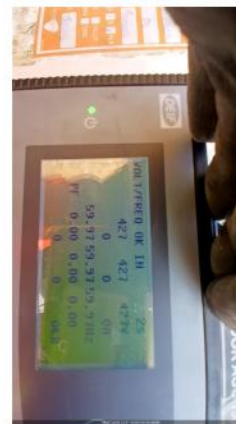
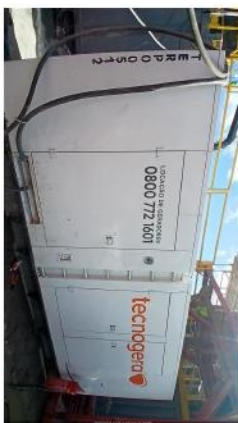
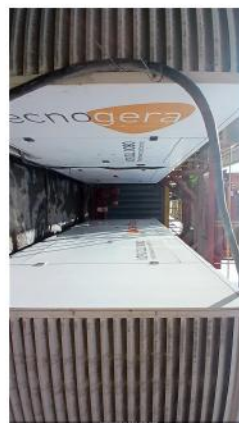
SINTOMAS DO GERADOR DEG BROQUEADO	CAUSA RAIZ MAL CONTATO NOS CONECTOR DO DIJUNTOR	SOLUÇÃO APLICADA FEITO A LIMPEZA E OS AJUSTES
---	---	---

COMUNICAÇÃO DO MODEM DE TELEMETRIA OK	OBSERVAÇÃO TELEMETRIA SEN NET PARA CONECTAR	OBSERVAÇÕES FEITO TODAS AS VERIFICAÇÕES, FEITO A CORRETIVA NO CONECTOR DO DIJUNTORO GERADOR ESTA LIBERADO TUDO OK PREVENTIVA EM DIAS.
---	---	---
