CLIENTE	
NOME	RAZÃO SOCIAL
EMAIL	OBSERVAÇÃO
LOCAL	
NOME TECNOGERA - LOCACAO E TRANSFORMACAO DE ENERGIA SA	ENDEREÇO
ATIVO	
NOME	MARCA
MODELO	PATRIMÔNIO / NÚMERO DE SÉRIE
01 - CABEÇALHO	
DATA E HORA DE INICIO 24/09/2025 15:17:00	HORIMETRO A 0,00
HORIMETRO B 0,00	IDENTIFICAÇÃO DO PATRIMÔNIO TECG00565
HORÍMETRO DA ÚLTIMA PREVENTIVA 17810,00	SUBSTITUIÇÃO NO CLIENTE? NÃO
EQUIPAMENTO POSSUI AVARIA? SIM	FOTO
DE ACORDO COM A SUA ANÁLISE A AVARIA É PROVENIENTE DE QUAL RESPONSÁVEL?	FOI IDENTIFICADA ALGUMA IMPUREZA NO DIESEL? NÃO
NECESSÁRIO FAZER A MANUTENÇÃO PREVENTIVA?	FOTO DO HORIMETRO

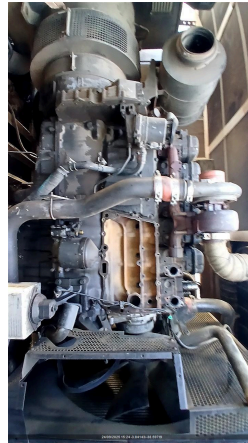
FOTO

MOTOR
OK

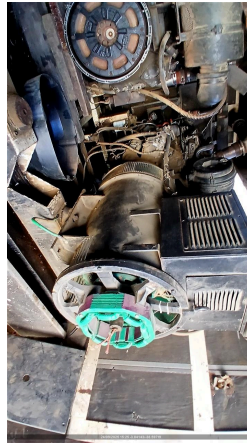
RESULTADO DA MEGAGEM DO ALTERNADOR**FOTO**

ALTERNADOR
OK

OBSERVAÇÕES Alternador avariado	TIPO DE MANUTENÇÃO PESADA I
DATA E HORA DE FIM 24/09/2025 15:27:00

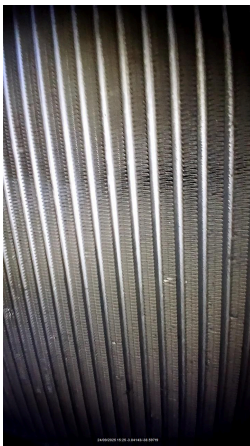
FOTO

RADIADOR
OK
