F180-VISITA GMG_REV04

CLIENTE	
NOME	RAZÃO SOCIAL
EMAIL	OBSERVAÇÃO
LOCAL	
NOME TECNOGERA - LOCACAO E TRANSFORMACAO DE ENERGIA SA	ENDEREÇO
ATIVO	
NOME	MARCA
MODELO	PATRIMÔNIO / NÚMERO DE SÉRIE
01- APT	
DATA E HORA DE INICIO 27/11/2025 11:54:00	PRINCIPAIS ETAPAS DA TAREFA Verificação
EPIS NECESSÁRIOS Bota luva óculos calça e blusa	PERIGOS EXISTENTES E/OU POTENCIAIS Choque elétrico incêndio parte
MEDIDAS PARA CONTROLAR PERIGOS E RISCOS Usar epi de acordo risco	
02- SEGURANÇA	
POSSUI KIT MITIGAÇÃO? NÃO	KIT MITIGAÇÃO
QUANTIDADE DE KIT MITIGAÇÃO	POSSUI EXTINTOR? NÃO
EXTINTOR	QUANTIDADE DE EXTINTOR
FOTO DA ETIQUETA DE VALIDADE DO EXTINTOR	
03- ATENDIMENTO	
O GERADOR ESTA EM UM HOSPITAL? (CLIENTE CRÍTICO) Não	IDENTIFICAÇÃO DO PATRIMÔNIO Ok
NUMERO DO TOKEN VERIFICADO NA TELEMETRIA	POSSUI TELEMETRIA? SIM
ETIQUETA DE MANUTENÇÃO PREVENTIVA	SE SIM, FOTO

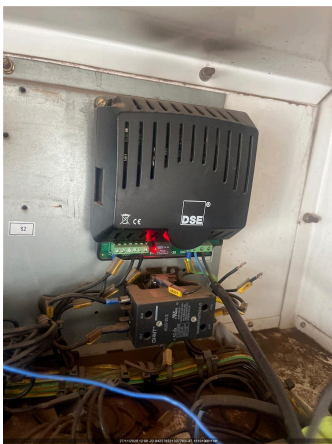
TENSÃO DE ENTRADA (ALIMENTAÇÃO) E SAÍDA DO CARREGADOR (VOLTS)
220 27.1
