F180-VISITA GMG_REV04

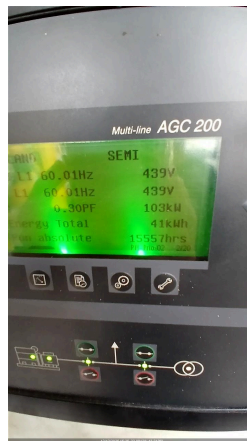
FOTO DO TESTE COM CARGA

FOI REALIZADO TESTE COM CARGA?
SIM

1 hora

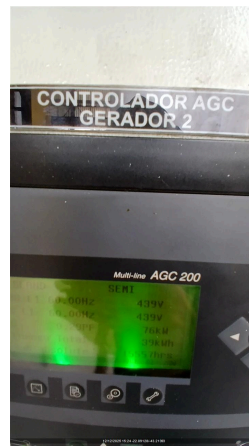
Nº DE SERIE DO CONTROLADOR (MÓDULO)

OBSERVAÇÕES
Foi feita a troca da controlad
