CLIENTE		
[REDACTED]		
LOCAL		
[REDACTED]		
NOME TECNOGERA - LOCAÇÃO E TRANSFORMAÇÃO DE ENERGIA SA		
ATIVO		
NOME		MARCA
MODELO		PATRIMÔNIO / NÚMERO DE SÉRIE /
01- APT		
DATA E HORA DE INICIO 12/12/2025 11:45:00	PRINCIPAIS ETAPAS DA TAREFA MANUTENÇÃO PREVENTIVA	EPIS NECESSÁRIOS OCULOS BOTA ABAFADOR CAPACETE LUVAS
PERIGOS EXISTENTES E/OU POTENCIAIS QUEDA DE MESMO NÍVEL CHOQUE ELÉTRICO ERGONOMIA	MEDIDAS PARA CONTROLAR PERIGOS E RISCOS USO CORRETO DOS EPIS	
02- SEGURANÇA		
POSSUI KIT MITIGAÇÃO? SIM	KIT MITIGAÇÃO

10KF262 - PREVENTIVA GMG_REV00

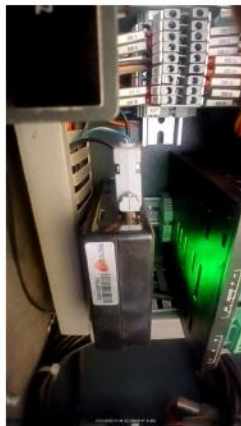
SE SIM, FOTO

COMUNICAÇÃO DO MODEM DE TELEMETRIA

OK

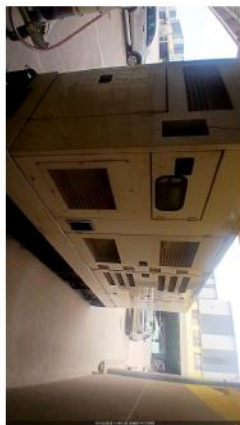
FOTO FRONTAL

CONDIÇÕES DE LIMPEZA

LIMPO

CONDIÇÕES DOS ADESIVOS

BOM

EQUIPAMENTO POSSUI AVARIA?

NÃO

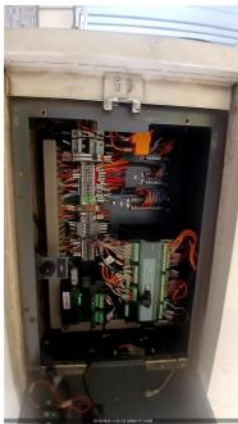
INTEGRIDADE DO PAINEL

VERIFICAR LISTA DE PROTEÇÃO PADRÃO
OK

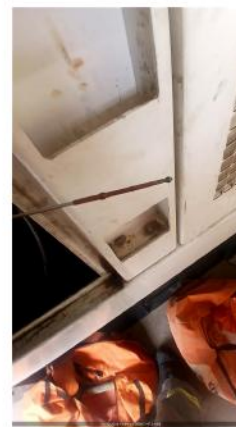
FOTO DA VARETA DE ÓLEO LUBRIFICANTE

**NÍVEL DE ÓLEO LUBRIFICANTE**

OK

**HÁ VAZAMENTO DE ÓLEO?**

NÃO

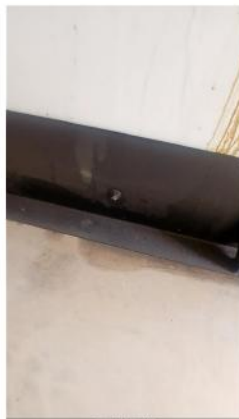
FOTO DO TAMPÃO DE DRENO DA BACIA DE CONTENÇÃO

BACIA DE CONTENÇÃO

NÃO POSSUI
