F180-VISITA GMG_REV04

CLIENTE	
NOME	RAZÃO SOCIAL
EMAIL	OBSERVAÇÃO
LOCAL	
NOME TECNOGERA - LOCAÇÃO E TRANSFORMAÇÃO DE ENERGIA SA	ENDEREÇO
ATIVO	
NOME	MARCA
MODELO	PATRIMÔNIO / NÚMERO DE SÉRIE
01- APT	
DATA E HORA DE INICIO 02/01/2026 11:20:00	PRINCIPAIS ETAPAS DA TAREFA Manutenção preventiva
EPIS NECESSÁRIOS Óculos luvas	PERIGOS EXISTENTES E/OU POTENCIAIS Elétrico
MEDIDAS PARA CONTROLAR PERIGOS E RISCOS Epis	
02- SEGURANÇA	
POSSUI KIT MITIGAÇÃO? NÃO	KIT MITIGAÇÃO
QUANTIDADE DE KIT MITIGAÇÃO	POSSUI EXTINTOR? NÃO
EXTINTOR	QUANTIDADE DE EXTINTOR
FOTO DA ETIQUETA DE VALIDADE DO EXTINTOR	
03- ATENDIMENTO	
O GERADOR ESTA EM UM HOSPITAL? (CLIENTE CRÍTICO) Não	IDENTIFICAÇÃO DO PATRIMÔNIO 187
NUMERO DO TOKEN VERIFICADO NA TELEMETRIA	POSSUI TELEMETRIA? SIM
ETIQUETA DE MANUTENÇÃO PREVENTIVA	SE SIM, FOTO

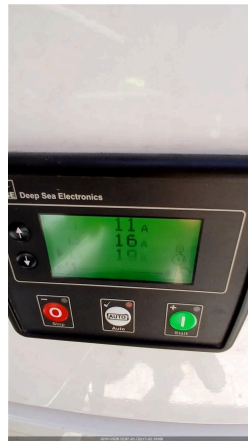
FOTO DO TESTE COM CARGA

FOI REALIZADO TESTE COM CARGA?
SIM

QUANTO TEMPO DUROU O TESTE COM CARGA?
5

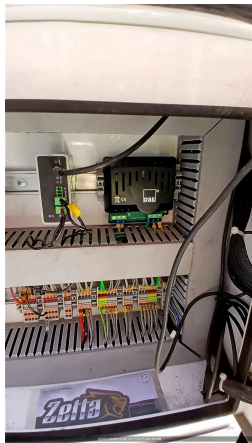
CONDIÇÕES DO SUPORTE E FIXAÇÃO DAS BATERIAS OK	SE NOK, FOTO
CONDIÇÃO DOS TERMINAIS DAS BATERIAS OK	SE NOK, FOTO
TERMINAIS DA BATERIA LIVRE DE OXIDAÇÃO SIM	SE NOK, FOTO
VERIFICAR SE EXISTEM ADAPTAÇÕES INCORRETAS NÃO POSSUI	POSSUI CARREGADOR DE BATERIA? SIM
MODELO DO CARREGADOR DE BATERIA
