CLIENTE	
NOME	RAZÃO SOCIAL
EMAIL	OBSERVAÇÃO
LOCAL	
NOME TECNOGERA - LOCACAO E TRANSFORMACAO DE ENERGIA SA	ENDEREÇO
ATIVO	
NOME	MARCA
MODELO	PATRIMÔNIO / NÚMERO DE SÉRIE
01 - CABEÇALHO	
DATA E HORA DE INICIO 16/01/2026 11:31:00	HORIMETRO A 0,00
HORIMETRO B 0,00	IDENTIFICAÇÃO DO PATRIMÔNIO TBRG00134
HORÍMETRO DA ÚLTIMA PREVENTIVA 0,00	SUBSTITUIÇÃO NO CLIENTE? NÃO
EQUIPAMENTO POSSUI AVARIA? SIM	FOTO

02 - MOTOR

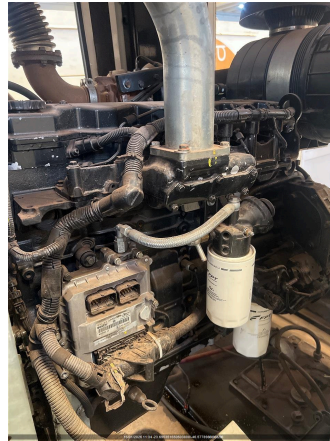
FOTO

MOTOR
NOK

QUAIS OS PROBLEMAS IDENTIFICADOS NO MOTOR?
Faltando retentor traseiro

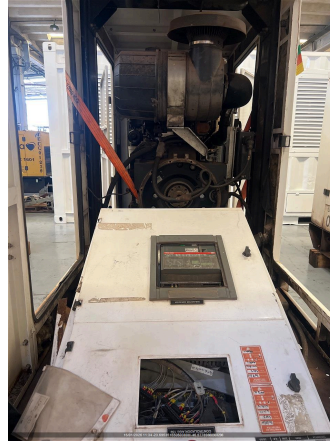
FOTO

ALTERNADOR
NOK

QUAIS OS PROBLEMAS IDENTIFICADOS NO ALTERNADOR?
Não tem alternador

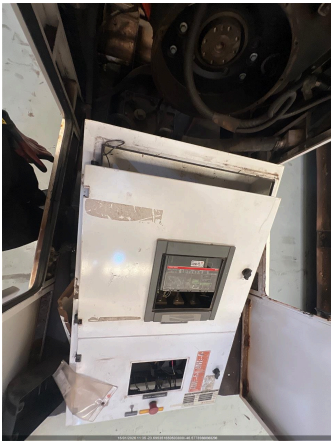
FOTO

PAINEL
NOK

QUAIS OS PROBLEMAS IDENTIFICADOS NO PAINEL?
Fiações cortadas e desorganiza

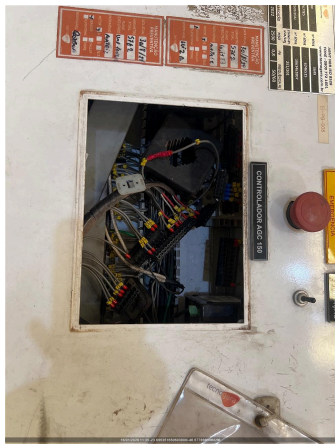
FOTO

MÓDULO CONTROLADOR
NOK

QUAIS OS PROBLEMAS IDENTIFICADOS NO MÓDULO CONTROLADOR?
Faltando

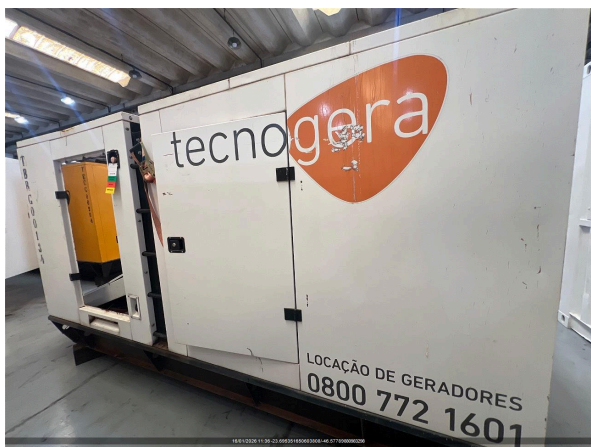
FOTO

CARENAGEM
NOK

QUAIS AS AVARIAS IDENTIFICADAS NA CARENAGEM?
Faltando tampa traseira e uma

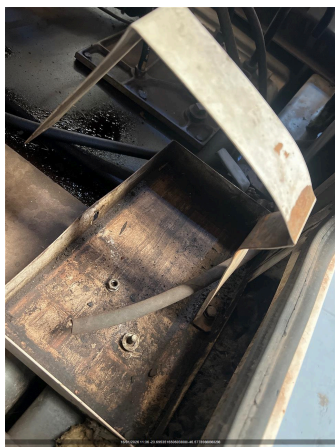
FOTO

BATERIAS
SEM BATERIA

QUAIS OS PROBLEMAS IDENTIFICADOS NAS BATERIAS?
Sem bateria
