CLIENTE	
NOME	RAZÃO SOCIAL
EMAIL	OBSERVAÇÃO
LOCAL	
NOME TECNOGERA - LOCAÇÃO E TRANSFORMAÇÃO DE ENERGIA SA	ENDEREÇO
ATIVO	
NOME	MARCA
MODELO	PATRIMÔNIO / NÚMERO DE SÉRIE
01- APT	
DATA E HORA DE INICIO 19/02/2026 12:45:00	PRINCIPAIS ETAPAS DA TAREFA Desinstalação
EPIS NECESSÁRIOS Bota, luva, capacete macacão,	PERIGOS EXISTENTES E/OU POTENCIAIS Animais peçonhentos, queda
MEDIDAS PARA CONTROLAR PERIGOS E RISCOS Atenção	
02- SEGURANÇA	
POSSUI KIT MITIGAÇÃO? NÃO	KIT MITIGAÇÃO
QUANTIDADE DE KIT MITIGAÇÃO	POSSUI EXTINTOR? NÃO
EXTINTOR	QUANTIDADE DE EXTINTOR
03- GERADOR	
HORIMETRO ATUAL 1493,00	INTEGRIDADE E ORGANIZAÇÃO DO PAINEL DE COMANDO OK
QUAIS OS PROBLEMAS IDENTIFICADOS NO PAINEL?	Nº DE SERIE DO CONTROLADOR (MÓDULO)

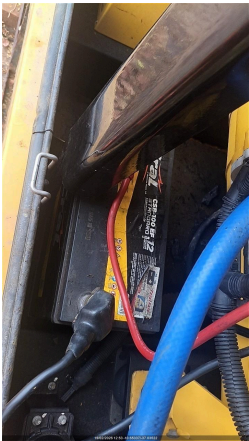
<p>NÍVEL DE ÓLEO DIESEL (%) (SÓ DESINSTALAR SE ABAIXO DE 10%) 0</p>	<p>INTEGRIDADE DAS CORREIAS OK</p>
<p>BATERIAS DESCARREGADA</p>	<p>FOTO DA BATERIA</p>

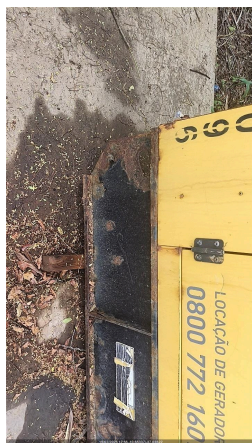
FOTO

Máquina encontrada muito oxidada
