CLIENTE	
NOME	RAZÃO SOCIAL
EMAIL	OBSERVAÇÃO
LOCAL	
NOME TECNOGERA - LOCAÇÃO E TRANSFORMAÇÃO DE ENERGIA SA	ENDEREÇO
ATIVO	
NOME	MARCA
MODELO	PATRIMÔNIO / NÚMERO DE SÉRIE
01- APT	
DATA E HORA DE INICIO 25/02/2026 15:21:00	PRINCIPAIS ETAPAS DA TAREFA Cliente deixou o painel de con
EPIS NECESSÁRIOS Capacete óculos luvas botas e	PERIGOS EXISTENTES E/OU POTENCIAIS Choque elétrico
MEDIDAS PARA CONTROLAR PERIGOS E RISCOS Utilização de epis	
02- SEGURANÇA	
POSSUI KIT MITIGAÇÃO? NÃO	KIT MITIGAÇÃO
QUANTIDADE DE KIT MITIGAÇÃO	POSSUI EXTINTOR? NÃO
FOTO DA ETIQUETA DE VALIDADE DO EXTINTOR	EXTINTOR
QUANTIDADE DE EXTINTOR	FOTO DO HORIMETRO  
03- ATENDIMENTO	
POSSUI TELEMETRIA? NÃO	PAINEL FICA LIGADO OU DESLIGADO QUANDO O GERADOR NÃO ESTÁ SENDO USADO?
SE SIM, FOTO	IDENTIFICAÇÃO DO PATRIMÔNIO

09- CORRETIVA

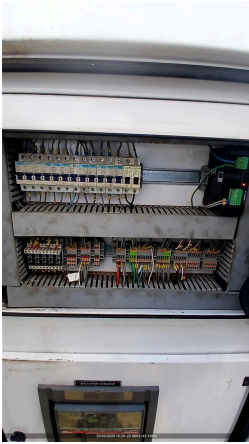
INTEGRIDADE DO PAINEL

VERIFICAR LISTA DE PROTEÇÃO PADRÃO
OK

VERIFICAR SE EXISTEM ADAPTAÇÕES INCORRETAS
NÃO POSSUI

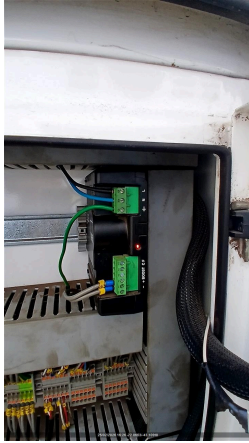
CONDIÇÕES DO SUPORTE E FIXAÇÃO DAS BATERIAS OK	SE NOK, FOTO
CONDIÇÃO DOS TERMINAIS DAS BATERIAS OK	SE NOK, FOTO
TERMINAIS DA BATERIA LIVRE DE OXIDAÇÃO SIM	SE NOK, FOTO
VERIFICAR SE EXISTEM ADAPTAÇÕES INCORRETAS NÃO POSSUI	SE NOK, FOTO
POSSUI CARREGADOR DE BATERIA? SIM	MODELO DO CARREGADOR DE BATERIA

TENSÃO DE ENTRADA (ALIMENTAÇÃO) E SAÍDA DO CARREGADOR (VOLTS) Entrada 220v Saída 24v

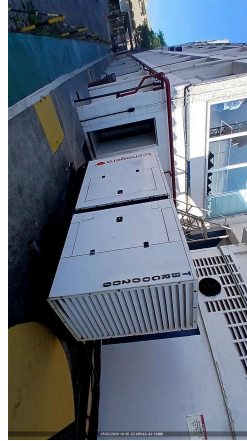
SINTOMAS DO GERADOR Cliente deixou o painel de con	CAUSA RAIZ Cliente deixou o painel de con
SOLUÇÃO APLICADA Foi religado o painel, conferi	GRAU DE DIFICULDADE REGULAR
MODO DE OPERAÇÃO SEMI AUTOMÁTICO

OBSERVAÇÕES
Cliente deixou o painel de con
