CLIENTE		
NOME	RAZÃO SOCIAL	
EMAIL	OBSERVAÇÃO	
LOCAL		
NOME TECNOGERA - LOCAÇÃO E TRANSFORMAÇÃO DE ENERGIA SA	ENDEREÇO	
ATIVO		
NOME	MARCA	
MODELO	PATRIMÔNIO / NÚMERO DE SÉRIE /	
01- APT		
DATA E HORA DE INÍCIO 25/02/2026 10:20:00	PRINCIPAIS ETAPAS DA TAREFA VISITA TÉCNICA	EPIS NECESSÁRIOS BOTAS, BLUSA, CALÇA, CAPACETE, LUVAS, ÓCULOS, PROTETOR
PERIGOS EXISTENTES E/OU POTENCIAIS CHOQUE ELÉTRICO	MEDIDAS PARA CONTROLAR PERIGOS E RISCOS O USO DOS IPI NECESSÁRIOS	
02- SEGURANÇA		
POSSUI KIT MITIGAÇÃO? SIM	KIT MITIGAÇÃO

IDENTIFICAÇÃO DO PATRIMÔNIO
00939

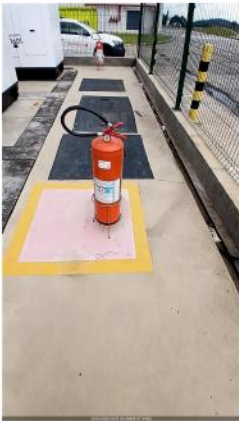
QUANTIDADE DE EXTINTOR 1
03- ATENDIMENTO

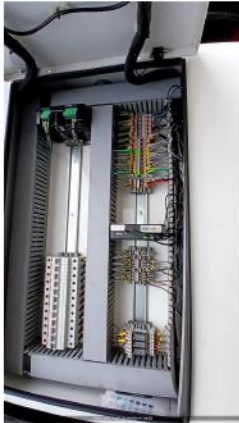
INTEGRIDADE DO PAINEL

VERIFICAR LISTA DE PROTEÇÃO PADRÃO
OK

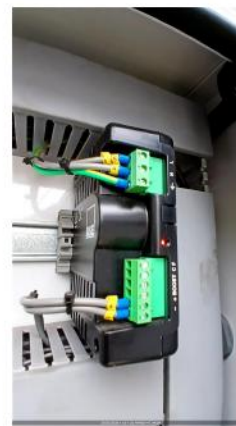
MODELO DO CARREGADOR DE BATERIA

27,6 V

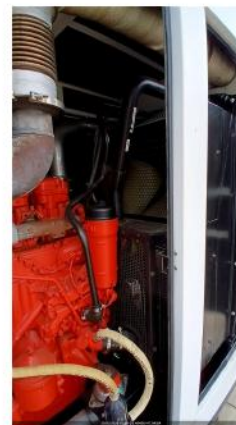
SE NOK, FOTO

OK

NÃO

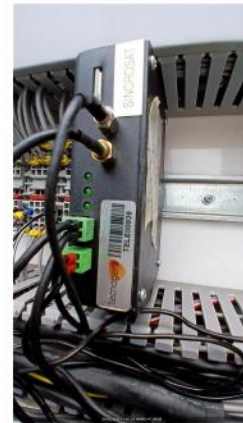
FOTO

COMUNICAÇÃO DO MODEM DE TELEMETRIA
OK

OBSERVAÇÃO TELEMETRIA
OPERAM NORMALMENTE
