CLIENTE		
NOME	RAZÃO SOCIAL	
EMAIL	OBSERVAÇÃO	
LOCAL		
NOME TECNOGERA - LOCAÇÃO E TRANSFORMAÇÃO DE ENERGIA SA	ENDEREÇO	
ATIVO		
NOME	MARCA	
MODELO	PATRIMÔNIO / NÚMERO DE SÉRIE /	
01- APT		
DATA E HORA DE INÍCIO 25/02/2026 10:20:00	PRINCIPAIS ETAPAS DA TAREFA VISITA TÉCNICA	EPIS NECESSÁRIOS BOTAS, BLUSA, CALÇA, CAPACETE, LUVAS, ÓCULOS, PROTETOR
PERIGOS EXISTENTES E/OU POTENCIAIS CHOQUE ELÉTRICO	MEDIDAS PARA CONTROLAR PERIGOS E RISCOS O USO DOS IPI NECESSÁRIOS	
02- SEGURANÇA		
POSSUI KIT MITIGAÇÃO? SIM	KIT MITIGAÇÃO

03- ATENDIMENTO

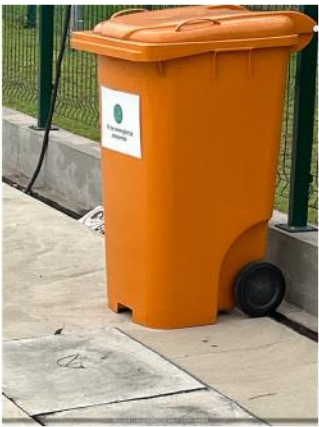
QUANTIDADE DE KIT MITIGAÇÃO 1
POSSUI EXTINTOR? SIM	EXTINTOR

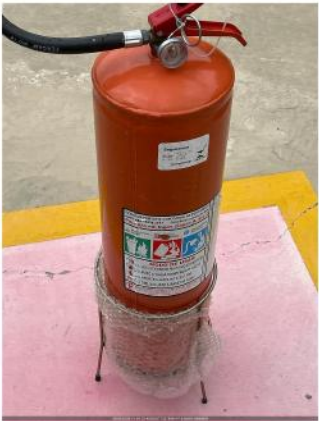
QUANTIDADE DE EXTINTOR 1

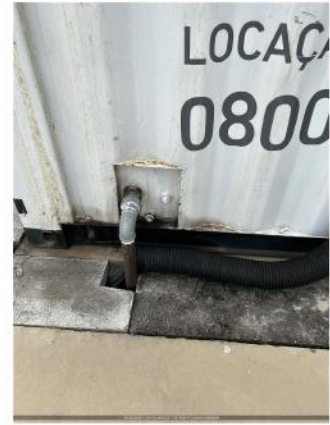
FOTO DO TAMPÃO DE DRENO DA BACIA DE CONTENÇÃO

BACIA DE CONTENÇÃO
NÃO POSSUI

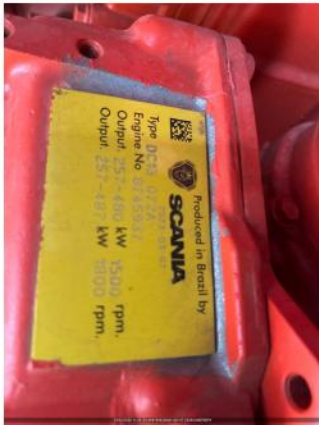
Nº DE SERIE DO MOTOR

NÍVEL DE ÓLEO LUBRIFICANTE
OK

HÁ VAZAMENTO DE OLEO?
NÃO

VERIFICAR CONDIÇÕES DE ABRAÇADEIRAS NO MOTOR
OK

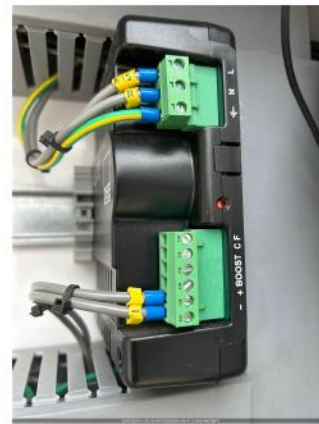
MODELO DO CARREGADOR DE BATERIA

TENSÃO DE ENTRADA (ALIMENTAÇÃO)E SAÍDA DO CARREGADOR (VOLTS)
27,7V

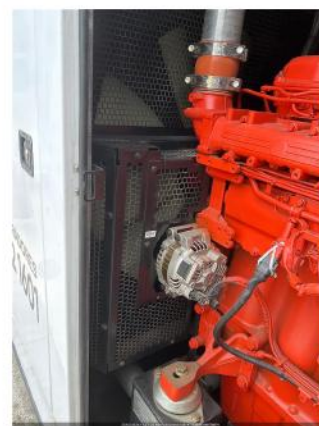
SE NOK, FOTO

CONDIÇÕES DO RADIADOR
OK

HÁ VAZAMENTOS NO RADIADOR?
NÃO

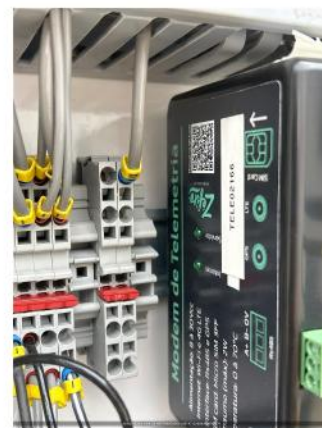
FOTO

COMUNICAÇÃO DO MODEM DE TELEMETRIA
OK

OBSERVAÇÃO TELEMETRIA
OPERAM NORMALMENTE
