CLIENTE	
NOME	RAZÃO SOCIAL
EMAIL	OBSERVAÇÃO
LOCAL	
NOME TECNOGERA - LOCAÇÃO E TRANSFORMAÇÃO DE ENERGIA SA	ENDEREÇO
ATIVO	
NOME	MARCA
MODELO	PATRIMÔNIO / NÚMERO DE SÉRIE
01- APT	
DATA E HORA DE INICIO 02/03/2026 08:19:00	PRINCIPAIS ETAPAS DA TAREFA Instalação dos Cabos de potênc
EPIS NECESSÁRIOS Botas, Blusa, Calça, Capacete,	PERIGOS EXISTENTES E/OU POTENCIAIS Choque Elétrico
MEDIDAS PARA CONTROLAR PERIGOS E RISCOS O Uso dos IPI Necessários	
02- SEGURANÇA	
POSSUI KIT MITIGAÇÃO? NÃO	KIT MITIGAÇÃO
QUANTIDADE DE KIT MITIGAÇÃO	POSSUI EXTINTOR? SIM
FOTO DA ETIQUETA DE VALIDADE DO EXTINTOR	EXTINTOR

09- CORRETIVA

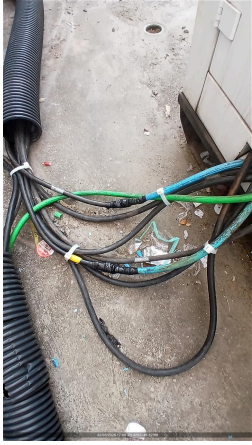
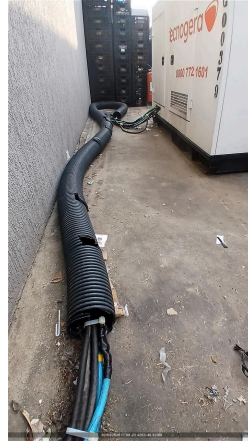
Avárias dos cabos de potência.

Faltar de um cabo de rede

Dois Cabos 12,5mx120mm com ava

Foi instalado dos Cabos de Pot

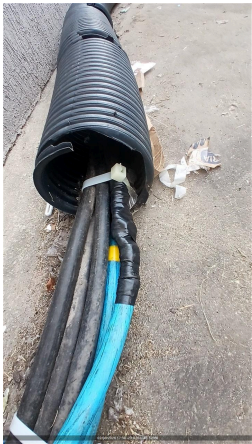
AÇÃO EFETUADA:
Sim
Cabos furtado.
