F180-VISITA GMG_REV04

CLIENTE	
NOME	RAZÃO SOCIAL
EMAIL	OBSERVAÇÃO
LOCAL	
NOME TECNOGERA - LOCAÇÃO E TRANSFORMAÇÃO DE ENERGIA SA	ENDEREÇO
ATIVO	
NOME	MARCA
MODELO	PATRIMÔNIO / NÚMERO DE SÉRIE
01- APT	
DATA E HORA DE INICIO 06/03/2026 08:00:00	PRINCIPAIS ETAPAS DA TAREFA Verificar o equipamento
EPIS NECESSÁRIOS Botas, Blusa, Calça, Capacete,	PERIGOS EXISTENTES E/OU POTENCIAIS Choque Elétrico
MEDIDAS PARA CONTROLAR PERIGOS E RISCOS O Uso dos IPI Necessários	
02- SEGURANÇA	
POSSUI KIT MITIGAÇÃO? NÃO	KIT MITIGAÇÃO
QUANTIDADE DE KIT MITIGAÇÃO	POSSUI EXTINTOR? SIM
EXTINTOR

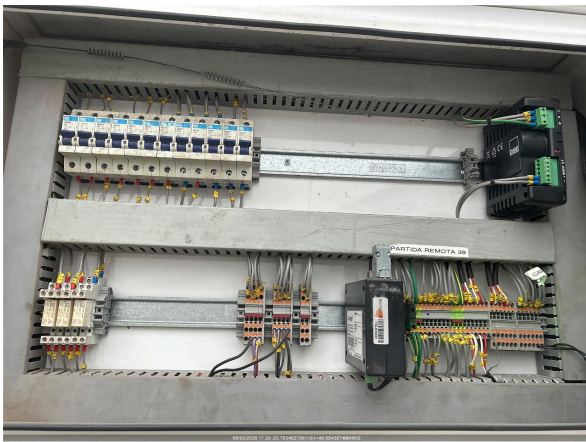
INTEGRIDADE DO PAINEL

VERIFICAR LISTA DE PROTEÇÃO PADRÃO
OK

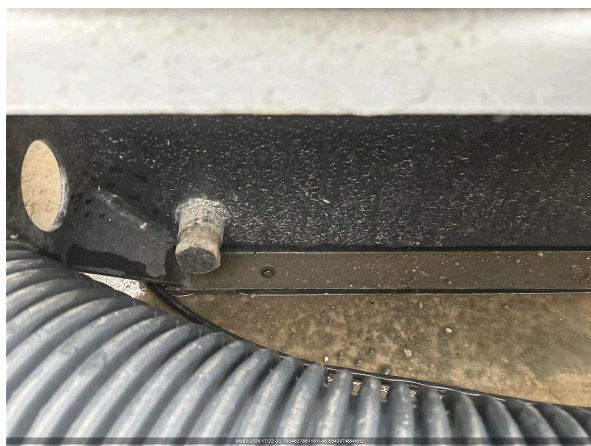
FOTO DO TAMPÃO DE DRENO DA BACIA DE CONTENÇÃO

BACIA DE CONTENÇÃO
NÃO POSSUI

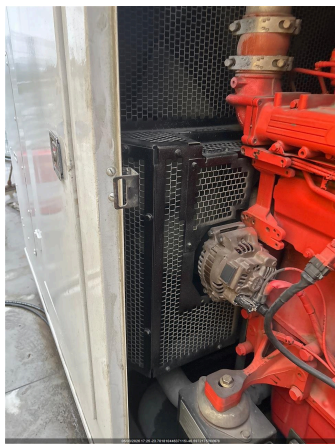
CONDIÇÕES DO RADIADOR OK	HÁ VAZAMENTOS NO RADIADOR? NÃO
SE NOK, FOTO

NÍVEL DO FLUIDO DO RADIADOR ESTA ACEITÁVEL? SIM
GERADOR POSSUI INTERCOOLER? SIM	INTEGRIDADE DE MANGUEIRAS DO INTERCOOLER CONFORME
