TECNOGERA - LOCAÇÃO E TRANSFORMAÇÃO DE ENERGIA SA

## 01- CABEÇALHO

MANUTENÇÃO PREVENTIVA

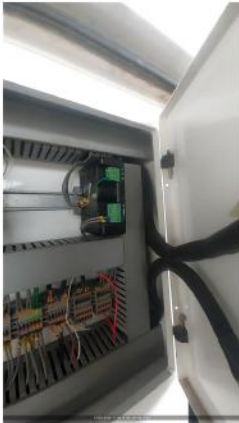
| <b>POSSUI CARREGADOR DE BATERIA?</b><br>SIM | <b>MODELO DO CARREGADOR DE BATERIA</b><br> | <b>TERMINAIS DA BATERIA LIVRE DE OXIDAÇÃO</b><br>SIM |

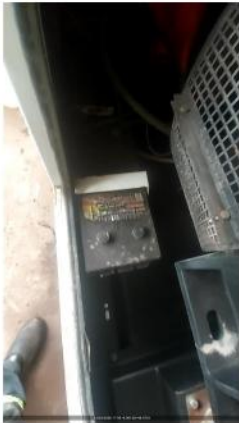
| <b>CONDIÇÃO DOS TERMINAIS DAS BATERIAS</b><br>OK | <b>FOTO DA ETIQUETA DA BATERIA PREENCHIDA</b><br> | <b>CONDIÇÕES DO SUPORTE E FIXAÇÃO DAS BATERIAS</b><br>OK |

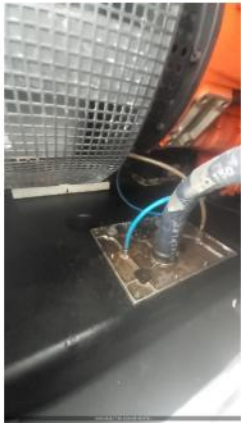
| <b>TAMPA DO TANQUE DE COMBUSTIVEL</b><br>OK | <b>POSSUI MARCADOR DE NÍVEL DE COMBUSTIVEL?</b><br>SIM | <b>ADESIVO LIMPEZA E INTEGRIDADE DO TANQUE DE COMBUSTÍVEL</b><br> |

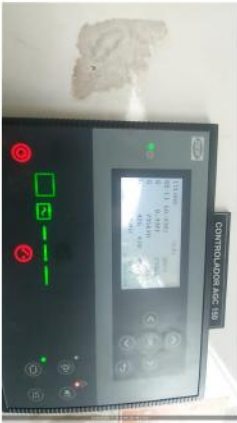
| <b>FOTO DO TESTE COM CARGA</b><br> | <b>PRESSÃO DO ÓLEO (4,3 ATÉ 6,5) (BAR)</b><br>5 | <b>LOAD SPEED (%)</b><br>OK |
| <b>BATERIA - 01BATERIA: (12,4 ATÉ 13,0 VDC) / 02BATERIA: (24,8 ATÉ 28,5 VDC)</b><br>27 | <b>FREQUENCIA (HZ) (3% NOMINAL)</b><br>60 | <b>CORRENTE (A) (+/-7%NOMINAL) - L1, L2, L3</b><br>380 |
| <b>TEMPERATURA DO FLUIDO (70 ATÉ 98 °C)</b><br>75 | <b>TENSÃO (V) (+/-7%NOMINAL) - L1-L2,L2-L3,L3-L1</b><br>380 | <b>TEMPERATURA AR INTERCOOLER (°C)</b><br>70 |

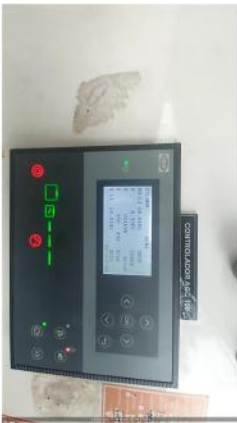
| <b>FOTO</b><br> | <b>TENSÃO MÍNIMA APÓS A CARGA SÚBITA - 15% (VAC)</b><br>380 | <b>FREQUÊNCIA MÍNIMA APÓS A CARGA SÚBITA - 7% (HZ)</b><br>60 |

**OBSERVAÇÕES DA CARGA SÚBITA**  
EQUIPAMENTO PERFORMOU
