F193-CORRETIVA GMG\_REV02

CLIENTE	
NOME	RAZÃO SOCIAL
EMAIL	OBSERVAÇÃO
LOCAL	
NOME TECNOGERA - LOCAÇÃO E TRANSFORMAÇÃO DE ENERGIA SA	ENDEREÇO
ATIVO	
NOME	MARCA
MODELO	PATRIMÔNIO / NÚMERO DE SÉRIE
01- APT	
DATA E HORA DE INICIO 17/03/2026 09:44:00	PRINCIPAIS ETAPAS DA TAREFA Manutenção corretiva
EPIS NECESSÁRIOS	PERIGOS EXISTENTES E/OU POTENCIAIS
MEDIDAS PARA CONTROLAR PERIGOS E RISCOS	
02- SEGURANÇA	
POSSUI KIT MITIGAÇÃO? NÃO	KIT MITIGAÇÃO
QUANTIDADE DE KIT MITIGAÇÃO	POSSUI EXTINTOR? NÃO
FOTO DA ETIQUETA DE VALIDADE DO EXTINTOR	EXTINTOR
QUANTIDADE DE EXTINTOR	FOTO DO HORIMETRO

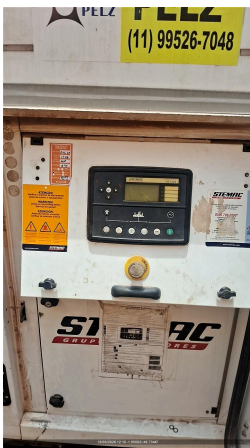
INTEGRIDADE DO PAINEL

VERIFICAR LISTA DE PROTEÇÃO PADRÃO  
NÃO FOI POSSIVEL VERIFICAR

SE NÃO POSSIVEL VERIFICAR, JUSTIFIQUE  
Controlador danificado
