CLIENTE	
NOME	RAZÃO SOCIAL
EMAIL	OBSERVAÇÃO
LOCAL	
NOME TECNOGERA - LOCACAO E TRANSFORMACAO DE ENERGIA SA	ENDEREÇO
ATIVO	
NOME	MARCA
MODELO	PATRIMÔNIO / NÚMERO DE SÉRIE
01- APT	
DATA E HORA DE INICIO 20/03/2026 12:50:00	PRINCIPAIS ETAPAS DA TAREFA Manutenção preventiva
EPIS NECESSÁRIOS Óculos luvas protetor.	PERIGOS EXISTENTES E/OU POTENCIAIS
MEDIDAS PARA CONTROLAR PERIGOS E RISCOS	
02- SEGURANÇA	
POSSUI KIT MITIGAÇÃO? NÃO	KIT MITIGAÇÃO
QUANTIDADE DE KIT MITIGAÇÃO	POSSUI EXTINTOR? NÃO
EXTINTOR	QUANTIDADE DE EXTINTOR
FOTO DA ETIQUETA DE VALIDADE DO EXTINTOR	
03- ATENDIMENTO	
O GERADOR ESTA EM UM HOSPITAL? (CLIENTE CRÍTICO) Não	IDENTIFICAÇÃO DO PATRIMÔNIO 462
NUMERO DO TOKEN VERIFICADO NA TELEMETRIA	POSSUI TELEMETRIA? SIM
ETIQUETA DE MANUTENÇÃO PREVENTIVA	SE SIM, FOTO

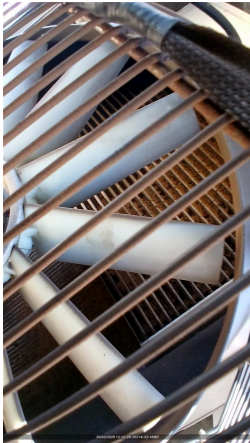
SE NOK, FOTO

CONDIÇÕES DO RADIADOR NOK	HÁ VAZAMENTOS NO RADIADOR? NÃO
------------------------------	-----------------------------------
