F193-CORRETIVA GMG_REV02

CLIENTE	
NOME	RAZÃO SOCIAL
EMAIL	OBSERVAÇÃO
LOCAL	
NOME TECNOGERA - LOCAÇÃO E TRANSFORMAÇÃO DE ENERGIA SA	ENDEREÇO
ATIVO	
NOME	MARCA
MODELO	PATRIMÔNIO / NÚMERO DE SÉRIE
01- APT	
DATA E HORA DE INICIO 20/03/2026 10:37:00	PRINCIPAIS ETAPAS DA TAREFA Manutenção corretiva troca da
EPIS NECESSÁRIOS Macacão RF, colete salva vidas	PERIGOS EXISTENTES E/OU POTENCIAIS Corte e batida contra
MEDIDAS PARA CONTROLAR PERIGOS E RISCOS Uso de epi adequado e atenção	
02- SEGURANÇA	
POSSUI KIT MITIGAÇÃO? NÃO	KIT MITIGAÇÃO
QUANTIDADE DE KIT MITIGAÇÃO	POSSUI EXTINTOR? NÃO
FOTO DA ETIQUETA DE VALIDADE DO EXTINTOR	EXTINTOR
QUANTIDADE DE EXTINTOR	FOTO DO HORIMETRO  
03- ATENDIMENTO	
POSSUI TELEMETRIA? NÃO	PAINEL FICA LIGADO OU DESLIGADO QUANDO O GERADOR NÃO ESTÁ SENDO USADO? LIGADO
SE SIM, FOTO	IDENTIFICAÇÃO DO PATRIMÔNIO

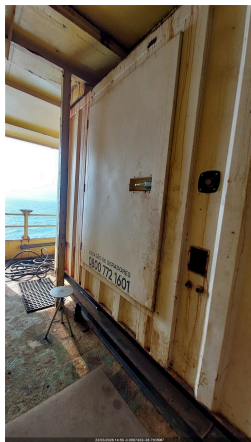
FOTO

SE NOK, INFORME A MEDIDA NECESSÁRIA	
09- CORRETIVA	
SINTOMAS DO GERADOR Gerador não recebia comando de	CAUSA RAIZ Cabo de comunicação rompido de
SOLUÇÃO APLICADA Feito emenda dos cabos com fol	GRAU DE DIFICULDADE DIFÍCIL
MODO DE OPERAÇÃO SEMI AUTOMÁTICO
