F315 - CHECKLIST BOMBA E BICO

| CLIENTE | |
|---|---|
| NOME TECNOGERA - LOCAÇÃO E TRANSFORMAÇÃO DE ENERGIA SA | ENDEREÇO |
| PATRIMÔNIO DE ORIGEM TECG00940 | MODELO DO MOTOR Scania DC13 |
| TIPO DE PEÇA/PARTE UNIDADE INJETORA | MODELO DA PEÇA/PARTE 0 414 701 071D |

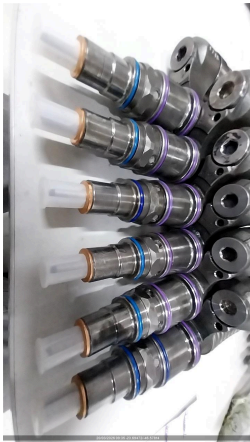
| CLIENTE | |
|---|---|
| FOTO | Nº DE SÉRIE DA PEÇA FUNCIONAL 0890132110 0889882110 089007 |
