CLIENTE		
NOME	RAZÃO SOCIAL	
EMAIL	OBSERVAÇÃO	
LOCAL		
NOME TECNOGERA - LOCAÇÃO E TRANSFORMAÇÃO DE ENERGIA SA	ENDEREÇO	
ATIVO		
NOME	MARCA	
MODELO	PATRIMÔNIO / NÚMERO DE SÉRIE /	
01- APT		
DATA E HORA DE INÍCIO 26/03/2026 13:02:00	PRINCIPAIS ETAPAS DA TAREFA TROCA DE ÓLEO LUBRIFICANTE, SUBSTITUIÇÃO DE FILTROS DE ÓLEO DIESEL E LUBRIFICANTE. VERIFICAÇÕES EM COMPONENTES ELÉTRICOS E MECÂNICO.	EPIS NECESSÁRIOS CAPACETES, ÓCULOS, BOTA DE SEGURANÇA, UNIFORME RF E FERRAMENTAS.
PERIGOS EXISTENTES E/OU POTENCIAIS PENSAMENTOS DE MÃOS E DEDOS, QUEDA NO MESMO NÍVEL, CHOQUE MECÂNICO, CORTES DE MEMBROS, PESSOAS NÃO AUTORIZADA NO LOCAL.	MEDIDAS PARA CONTROLAR PERIGOS E RISCOS SINALIZAÇÃO NA ÁREA, ORGANIZAÇÃO, ATENÇÃO EM MUDANÇAS NO LOCAL.	
02- SEGURANÇA		
POSSUI KIT MITIGAÇÃO? SIM	KIT MITIGAÇÃO

MANUTENÇÃO PREVENTIVA VICO FULGONI.

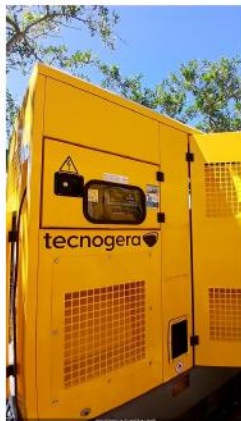
FOTO ANTENA GPS (ANTENA QUADRADA)

EQUIPAMENTO NÃO POSSUI TELEMETRIA.

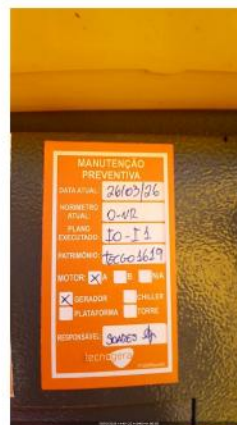
ETIQUETA DE MANUTENÇÃO PREVENTIVA

O EQUIPAMENTO NÃO RODOU

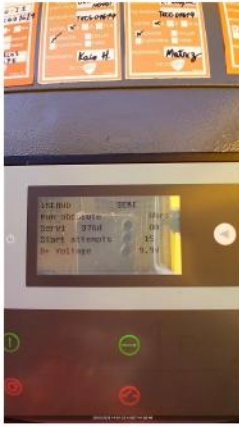
VERIFICAR ULTIMOS ALARMES

EQUIPAMENTO AINDA NÃO OPEROU.

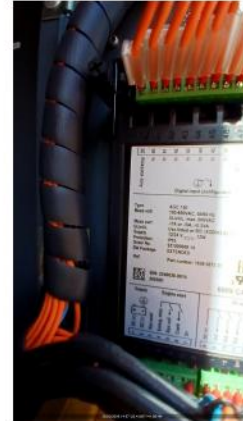
Nº DE SERIE DO CONTROLADOR (MÓDULO)

NS 2248036.0016 2025/07

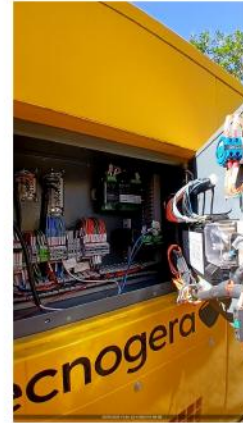
LIMPAR OS PAINÉIS DE COMANDO

PAINEL DE COMANDO LIMPO.

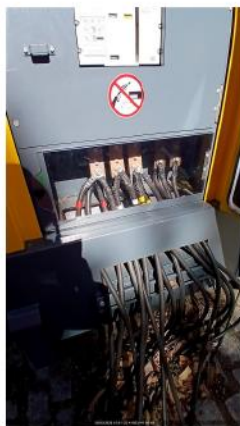
CONEXÃO DOS CABOS NO GERADOR

OS CABOS SERÃO RETIRADOS A PEDIDO DO CLIENTE DEVIDO A MOVIMENTAÇÃO DOS GERADORES.

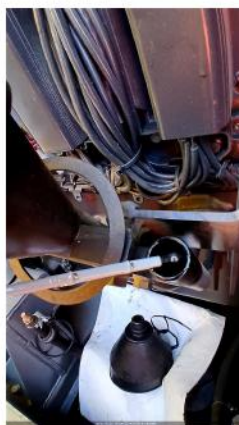
FOTO DA VARETA DE ÓLEO LUBRIFICANTE

NO NÍVEL.

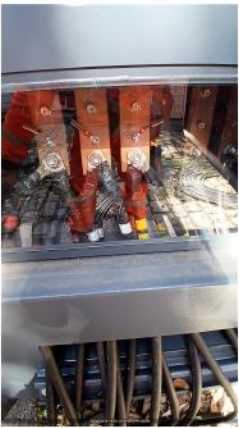
<p>O CLIENTE ESTA SOLICITANDO A RETIRADA DOS CABOS PARA MOVIMENTAÇÃO DO EQUIPAMENTO.</p>

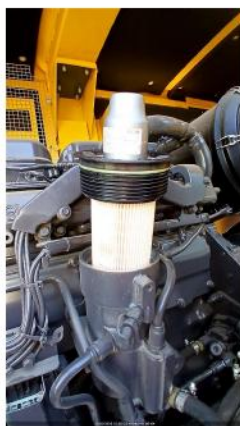
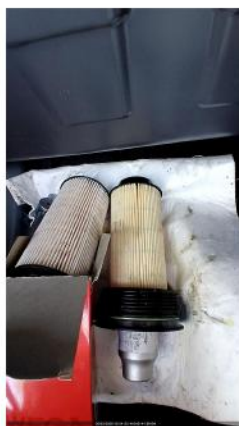
26/03/26

O EQUIPAMENTO NÃO RODOU MAS ESTAMOS SUBSTITUINDO O FILTRO CONFORME PLANO DE MANUTENÇÃO.

REALIZADO TROCA DO FILTRO DE COMBUSTÍVEL
SIM

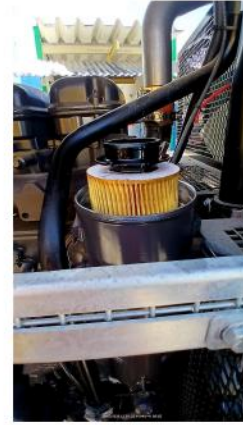
**FOTO DA MARCAÇÃO DA DATA DA TROCA NO FILTRO LUBRIFICANTE**

26/03/26

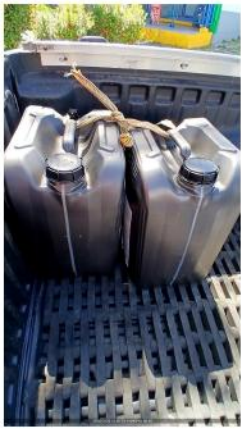
FOTO DO ÓLEO LUBRIFICANTE VELHO

RETIRADO DO EQUIPAMENTO E SERÁ DESCARTADO NA BASE DA TECNOGERA DE MACAÉ. O CLIENTE NÃO POSSUI ÁREA DE DESCARTE.

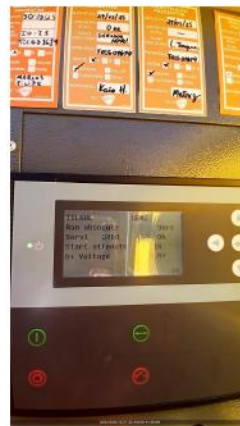
FOTO DE TODOS OS EVENTOS (LOGS) DO MÊS RECORRENTE

EQUIPAMENTO NÃO RODOU.
