CLIENTE	
NOME	RAZÃO SOCIAL
EMAIL	OBSERVAÇÃO
LOCAL	
NOME TECNOGERA - LOCAÇÃO E TRANSFORMAÇÃO DE ENERGIA SA	ENDEREÇO
ATIVO	
NOME	MARCA
MODELO	PATRIMÔNIO / NÚMERO DE SÉRIE
01 - CABEÇALHO	
DATA E HORA DE INICIO 27/03/2026 10:51:00	HORIMETRO A 0,00
HORIMETRO B 0,00	IDENTIFICAÇÃO DO PATRIMÔNIO TECG00799
HORÍMETRO DA ÚLTIMA PREVENTIVA 4540,00	SUBSTITUIÇÃO NO CLIENTE? NÃO
EQUIPAMENTO POSSUI AVARIA? SIM	FOTO

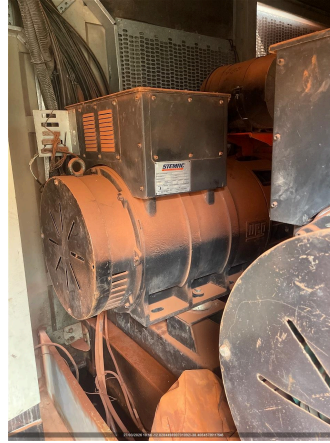
**03 - ALTERNADOR**

ALTERNADOR  
NOK

QUAIS OS PROBLEMAS IDENTIFICADOS NO ALTERNADOR?  
Muita sujeira

RESULTADO DA MEGAGEM DO ALTERNADOR  
NECESSÁRIO MARINIZAR

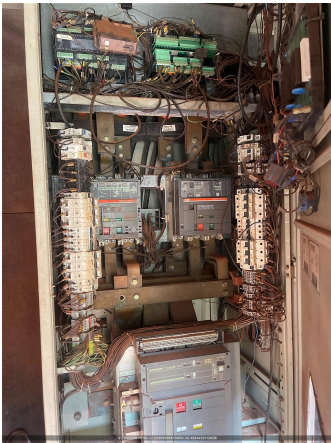
#### 05 - PAINEL

PAINEL  
NOK

QUAIS OS PROBLEMAS IDENTIFICADOS NO PAINEL?  
Necessário limpeza e verificaç

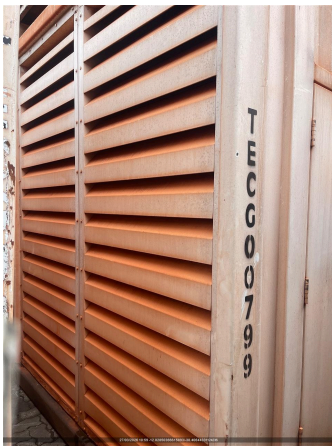
## 07 - CARENAGEM

CARENAGEM  
NOK

Sujeira, pontos de ferrugem

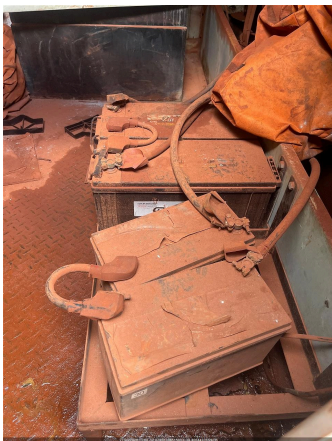
## 08 - BATERIA

BATERIAS  
DESCARREGADA

Sujeira e sem carga
