CLIENTE	
NOME	RAZÃO SOCIAL
EMAIL	OBSERVAÇÃO
LOCAL	
NOME TECNOGERA - LOCACAO E TRANSFORMACAO DE ENERGIA SA	ENDEREÇO
ATIVO	
NOME	MARCA
MODELO	PATRIMÔNIO / NÚMERO DE SÉRIE
01 - CABEÇALHO	
DATA E HORA DE INICIO 02/04/2026 10:15:00	HORIMETRO A 0,00
HORIMETRO B 0,00	IDENTIFICAÇÃO DO PATRIMÔNIO Tecg0696
HORÍMETRO DA ÚLTIMA PREVENTIVA 1180,00	SUBSTITUIÇÃO NO CLIENTE? NÃO
EQUIPAMENTO POSSUI AVARIA? SIM	FOTO

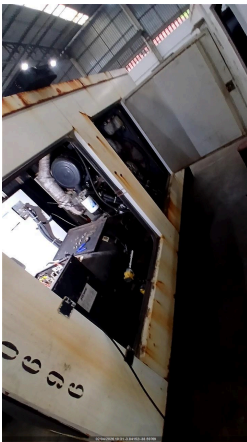
DE ACORDO COM A SUA ANÁLISE A AVARIA É PROVENIENTE DE QUAL RESPONSÁVEL? CLIENTE	FOI IDENTIFICADA ALGUMA IMPUREZA NO DIESEL? NÃO
NECESSÁRIO FAZER A MANUTENÇÃO PREVENTIVA? SIM	FOTO DO HORIMETRO

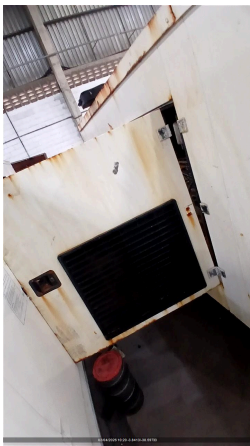
07 - CARENAGEM

CARENAGEM
NOK

QUAIS AS AVARIAS IDENTIFICADAS NA CARENAGEM?
Ferrugem e dobradiças quebrada

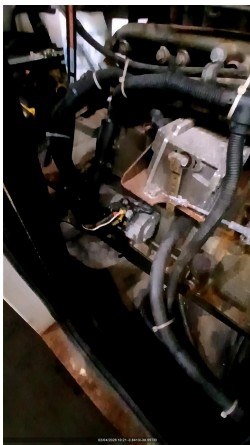
08 - BATERIA

BATERIAS
SEM BATERIA

QUAIS OS PROBLEMAS IDENTIFICADOS NAS BATERIAS?
Sem baterias e cabos
