CLIENTE	
NOME	RAZÃO SOCIAL
EMAIL	OBSERVAÇÃO
LOCAL	
NOME TECNOGERA - LOCACAO E TRANSFORMACAO DE ENERGIA SA	ENDEREÇO
ATIVO	
NOME	MARCA
MODELO	PATRIMÔNIO / NÚMERO DE SÉRIE
01 - CABEÇALHO	
DATA E HORA DE INICIO 06/04/2026 15:39:00	HORIMETRO A 0,00
HORIMETRO B 0,00	IDENTIFICAÇÃO DO PATRIMÔNIO Tecg00533
HORÍMETRO DA ÚLTIMA PREVENTIVA 0,00	SUBSTITUIÇÃO NO CLIENTE? NÃO
EQUIPAMENTO POSSUI AVARIA? SIM	FOTO

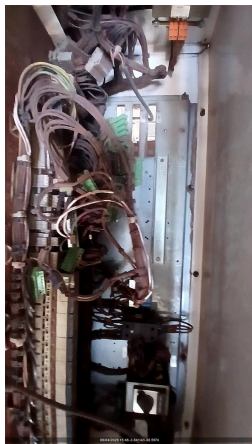
FOTO

**05 - PAINEL**PAINEL  
NOKQUAIS OS PROBLEMAS IDENTIFICADOS NO PAINEL?  
Foram retirados alguns compone

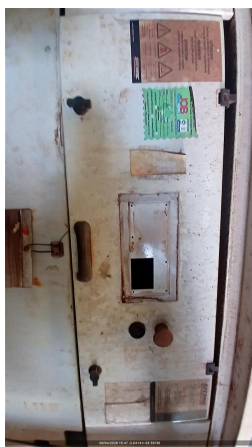
FOTO

MÓDULO CONTROLADOR  
NOK

QUAIS OS PROBLEMAS IDENTIFICADOS NO MÓDULO CONTROLADOR?  
Não tem
