F254 - INSPEÇÃO DE RETORNO

CLIENTE	
NOME	RAZÃO SOCIAL
EMAIL	OBSERVAÇÃO
LOCAL	
NOME TECNOGERA - LOCACAO E TRANSFORMACAO DE ENERGIA SA	ENDEREÇO
ATIVO	
NOME	MARCA
MODELO	PATRIMÔNIO / NÚMERO DE SÉRIE
01 - CABEÇALHO	
DATA E HORA DE INICIO 06/04/2026 14:54:00	HORIMETRO A 0,00
HORIMETRO B 0,00	IDENTIFICAÇÃO DO PATRIMÔNIO Tecg00594
HORÍMETRO DA ÚLTIMA PREVENTIVA 0,00	SUBSTITUIÇÃO NO CLIENTE? NÃO
EQUIPAMENTO POSSUI AVARIA? NÃO	FOTO

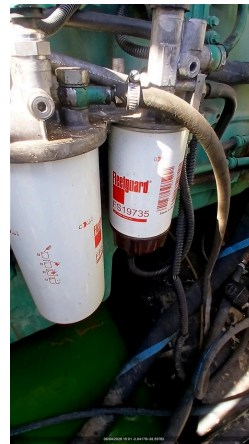
FOTO DOS FILTROS

**02 - MOTOR**MOTOR
OK

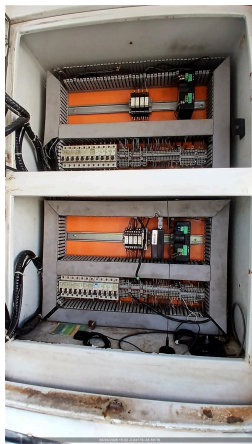
FOTO

05 - PAINELPAINEL
OK

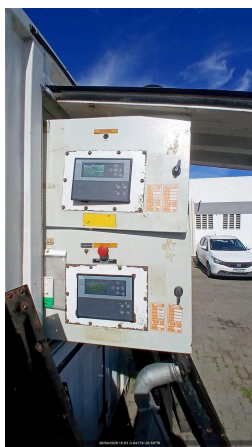
FOTO

MÓDULO CONTROLADOR
OK
