F180-VISITA GMG\_REV04

CLIENTE	
NOME	RAZÃO SOCIAL
EMAIL	OBSERVAÇÃO
LOCAL	
NOME TECNOGERA - LOCAÇÃO E TRANSFORMAÇÃO DE ENERGIA SA	ENDEREÇO
ATIVO	
NOME	MARCA
MODELO	PATRIMÔNIO / NÚMERO DE SÉRIE
01- APT	
DATA E HORA DE INICIO 09/04/2026 16:33:00	PRINCIPAIS ETAPAS DA TAREFA INSTALAÇÃO DO ATERRAMENTO QTA
EPIS NECESSÁRIOS CAPACETE DE SEGURANÇA, LUVAS P	PERIGOS EXISTENTES E/OU POTENCIAIS CHOQUE ELÉTRICO, PENSAMENTO
MEDIDAS PARA CONTROLAR PERIGOS E RISCOS UTILIZAÇÃO DOS EPI'S NECESSÁRI	
02- SEGURANÇA	
POSSUI KIT MITIGAÇÃO? NÃO	KIT MITIGAÇÃO
QUANTIDADE DE KIT MITIGAÇÃO	POSSUI EXTINTOR? SIM
EXTINTOR

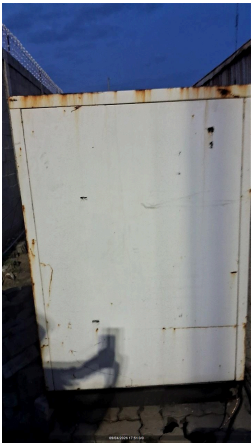
FOTO TRASEIRA

CONDIÇÕES DE LIMPEZA  
LIMPO
