CLIENTE	
NOME	RAZÃO SOCIAL
EMAIL	OBSERVAÇÃO
LOCAL	
NOME TECNOGERA - LOCAÇÃO E TRANSFORMAÇÃO DE ENERGIA SA	ENDEREÇO
ATIVO	
NOME	MARCA
MODELO	PATRIMÔNIO / NÚMERO DE SÉRIE
01- APT	
DATA E HORA DE INICIO 10/04/2026 16:40:00	PRINCIPAIS ETAPAS DA TAREFA Corretiva
EPIS NECESSÁRIOS Bota, luva, capacete, olhos,	PERIGOS EXISTENTES E/OU POTENCIAIS Choque elétrico
MEDIDAS PARA CONTROLAR PERIGOS E RISCOS Atenção, uso de epi	
02- SEGURANÇA	
POSSUI KIT MITIGAÇÃO? NÃO	KIT MITIGAÇÃO
QUANTIDADE DE KIT MITIGAÇÃO	POSSUI EXTINTOR? NÃO
FOTO DA ETIQUETA DE VALIDADE DO EXTINTOR	EXTINTOR
QUANTIDADE DE EXTINTOR	FOTO DO HORIMETRO

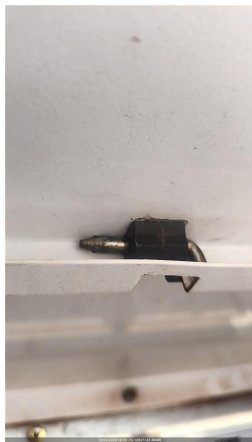
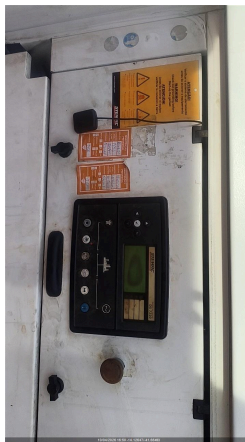
09- CORRETIVA	
SINTOMAS DO GERADOR Gerador estava com as dobradiç	CAUSA RAIZ Falta de presilhas no controla
SOLUÇÃO APLICADA Coloquei presilhas no controla	GRAU DE DIFICULDADE FÁCIL
MODO DE OPERAÇÃO MANUAL

10- OBSERVAÇÃO**COMUNICAÇÃO DO MODEM DE TELEMETRIA**
NOK**OBSERVAÇÃO TELEMETRIA**
Sem cobertura**SE TELEMETRIA NOK, FOI SOLICITADO SUPORTE REMOTO, O QUE FOI FEITO?**
N/A**OBSERVAÇÕES**
Máquina sofreu avaria durante**RESPONSÁVEL POR ACOMPANHAR A CORRETIVA NO CLIENTE**
Paulo de andrade**CONTATO DO RESPONSÁVEL PELO ACOMPANHAMENTO DO ATENDIMENTO CORRETIVO**
77998034924**FOTO**
