F180-VISITA GMG_REV04

CLIENTE	
NOME	RAZÃO SOCIAL
EMAIL	OBSERVAÇÃO
LOCAL	
NOME TECNOGERA - LOCAÇÃO E TRANSFORMAÇÃO DE ENERGIA SA	ENDEREÇO
ATIVO	
NOME	MARCA
MODELO	PATRIMÔNIO / NÚMERO DE SÉRIE
01- APT	
DATA E HORA DE INICIO 13/04/2026 11:59:00	PRINCIPAIS ETAPAS DA TAREFA Visita técnica
EPIS NECESSÁRIOS Bota, luva, capacete, óculos d	PERIGOS EXISTENTES E/OU POTENCIAIS Perigos da indústria petroquímica
MEDIDAS PARA CONTROLAR PERIGOS E RISCOS Atenção	
02- SEGURANÇA	
POSSUI KIT MITIGAÇÃO? NÃO	KIT MITIGAÇÃO
QUANTIDADE DE KIT MITIGAÇÃO	POSSUI EXTINTOR? SIM
EXTINTOR	QUANTIDADE DE EXTINTOR 1

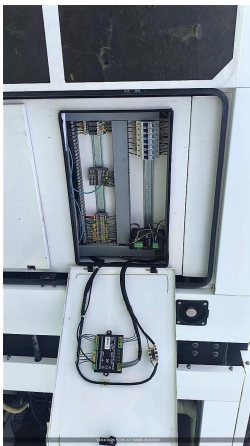
INTEGRIDADE DO PAINEL

VERIFICAR LISTA DE PROTEÇÃO PADRÃO
OK

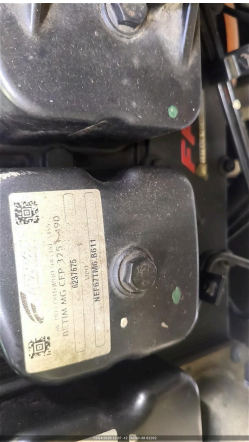
NÍVEL DE ÓLEO LUBRIFICANTE
OK

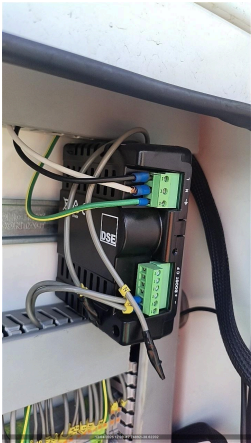
TENSÃO DE ENTRADA (ALIMENTAÇÃO) E SAÍDA DO CARREGADOR (VOLTS)
12/220v

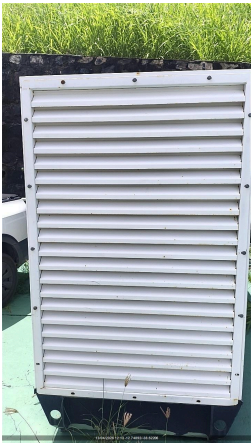
FOTO TRASEIRA

CONDIÇÕES DE LIMPEZA
LIMPO
