CLIENTE		
NOME	RAZÃO SOCIAL	
EMAIL	OBSERVAÇÃO	
LOCAL		
NOME TECNOGERA - LOCACAO E TRANSFORMACAO DE ENERGIA SA	ENDEREÇO	
ATIVO		
NOME	MARCA	
MODELO	PATRIMÔNIO / NÚMERO DE SÉRIE /	
01- APT		
DATA E HORA DE INICIO 13/04/2026 10:20:00	PRINCIPAIS ETAPAS DA TAREFA VERIFICAR O EQUIPAMENTO	EPIS NECESSÁRIOS BOTAS, BLUSA, CALÇA, PROTETOR, LUVAS, CAPACETE, ÓCULOS
PERIGOS EXISTENTES E/OU POTENCIAIS CHOQUE ELÉTRICO	MEDIDAS PARA CONTROLAR PERIGOS E RISCOS O USO DOS IPI NECESSÁRIOS	
02- SEGURANÇA		
POSSUI KIT MITIGAÇÃO? SIM	KIT MITIGAÇÃO

3 - F180-VISITA GMG_REV04

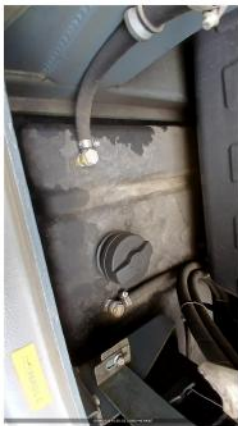
FOTO DO TANQUE INTERNO (DENTRO)

EQUIPAMENTO COM TANQUE EXTERNO	EQUIPAMENTO POSSUI AVARIA? NÃO	POSSUI MARCADOR DE NÍVEL DE COMBUSTIVEL? NÃO
NÍVEL DE ÓLEO DIESEL (%) 50	CONDIÇÕES DE CONEXÕES E ABRAÇADEIRAS DE ABASTECIMENTO OK	HÁ VAZAMENTO DE OLEO? NÃO
TAMPA DO TANQUE DE COMBUSTIVEL OK	REALIZADA A AVALIAÇÃO INTERNA DO TANQUE? OK	BACIA DE CONTENÇÃO NÃO POSSUI RELATÓRIO GERADO NO SISLOC SOFTWARES

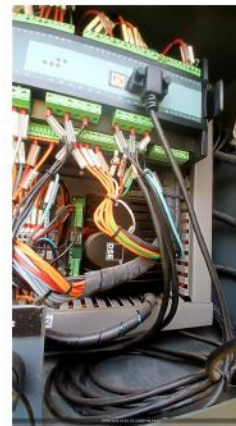
MODELO DO CARREGADOR DE BATERIA

TENSÃO DE ENTRADA (ALIMENTAÇÃO)E SAÍDA DO CARREGADOR (VOLTS)
27,8V

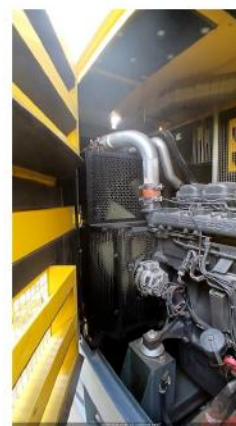
SE NOK, FOTO

CONDIÇÕES DO RADIADOR
OK

HÁ VAZAMENTOS NO RADIADOR?
NÃO

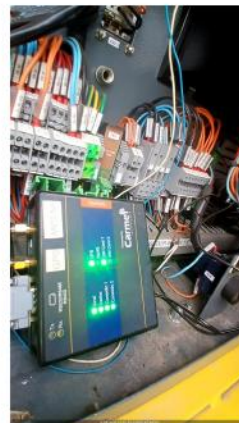
FOTO

OK

OPERAM NORMALMENTE
