<b>CLIENTE</b>		
<b>NOME</b>	<b>RAZÃO SOCIAL</b>	
<b>EMAIL</b>	<b>OBSERVAÇÃO</b>	
<b>LOCAL</b>		
<b>NOME</b> TECNOGERA - LOCAÇÃO E TRANSFORMAÇÃO DE ENERGIA SA	<b>ENDEREÇO</b>	
<b>ATIVO</b>		
<b>NOME</b>	<b>MARCA</b>	
<b>MODELO</b>	<b>PATRIMÔNIO / NÚMERO DE SÉRIE</b> /	
<b>01- APT</b>		
<b>DATA E HORA DE INÍCIO</b> 13/04/2026 10:20:00	<b>PRINCIPAIS ETAPAS DA TAREFA</b> VERIFICAR O EQUIPAMENTO	<b>EPIS NECESSÁRIOS</b> BOTAS, BLUSA, CALÇA, PROTETOR, LUVAS, CAPACETE, ÓCULOS
<b>PERIGOS EXISTENTES E/OU POTENCIAIS</b> CHOQUE ELÉTRICO	<b>MEDIDAS PARA CONTROLAR PERIGOS E RISCOS</b> O USO DOS IPI NECESSÁRIOS	
<b>02- SEGURANÇA</b>		
<b>POSSUI KIT MITIGAÇÃO?</b> SIM	<b>KIT MITIGAÇÃO</b>

3 - F180-VISITA GMG\_REV04

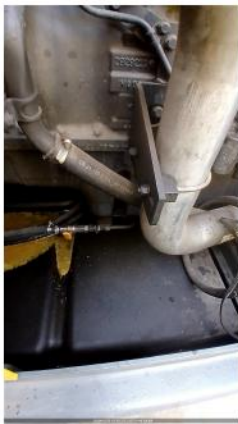
FOTO DO TANQUE INTERNO (DENTRO)

<b>EQUIPAMENTO COM TANQUE EXTERNO</b>	<b>EQUIPAMENTO POSSUI AVARIA?</b> NÃO	<b>POSSUI MARCADOR DE NÍVEL DE COMBUSTIVEL?</b> NÃO
<b>NÍVEL DE ÓLEO DIESEL (%)</b> 50	<b>CONDIÇÕES DE CONEXÕES E ABRAÇADEIRAS DE ABASTECIMENTO</b> OK	<b>HÁ VAZAMENTO DE ÓLEO?</b> NÃO
<b>TAMPA DO TANQUE DE COMBUSTIVEL</b> OK	<b>REALIZADA A AVALIAÇÃO INTERNA DO TANQUE?</b> OK	<b>BACIA DE CONTENÇÃO</b> NÃO POSSUI

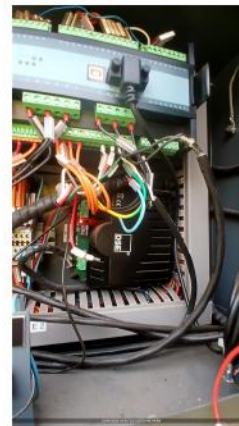
**MODELO DO CARREGADOR DE BATERIA**

**TENSÃO DE ENTRADA (ALIMENTAÇÃO)E SAÍDA DO CARREGADOR (VOLTS)**  
27,8V

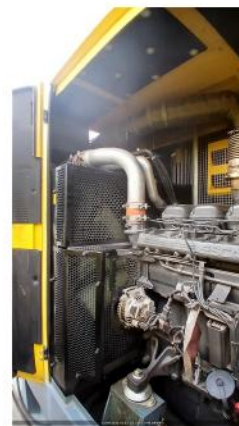
**SE NOK, FOTO**

**CONDIÇÕES DO RADIADOR**  
OK

**HÁ VAZAMENTOS NO RADIADOR?**  
NÃO

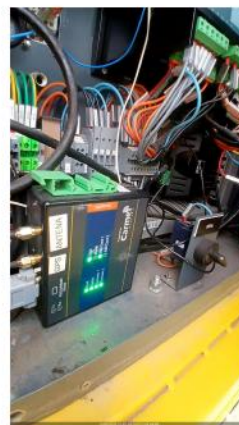
**FOTO**

OK

OPERAM NORMALMENTE
