CLIENTE		
NOME	RAZÃO SOCIAL	
EMAIL	OBSERVAÇÃO	
LOCAL		
NOME TECNOGERA - LOCAÇÃO E TRANSFORMAÇÃO DE ENERGIA SA	ENDEREÇO	
ATIVO		
NOME	MARCA	
MODELO	PATRIMÔNIO / NÚMERO DE SÉRIE /	
01- APT		
DATA E HORA DE INÍCIO 13/04/2026 10:20:00	PRINCIPAIS ETAPAS DA TAREFA VERIFICAR O EQUIPAMENTO	EPIS NECESSÁRIOS BOTAS, BLUSA, CALÇA, PROTETOR, LUVAS, CAPACETE, ÓCULOS
PERIGOS EXISTENTES E/OU POTENCIAIS CHOQUE ELÉTRICO	MEDIDAS PARA CONTROLAR PERIGOS E RISCOS O USO DOS IPI NECESSÁRIOS	
02- SEGURANÇA		
POSSUI KIT MITIGAÇÃO? SIM	KIT MITIGAÇÃO

04- PAINEL

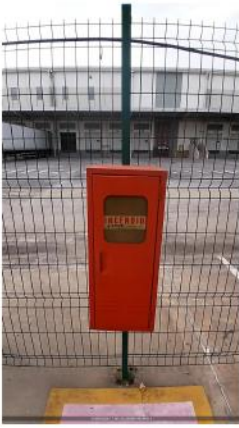
QUANTIDADE DE KIT MITIGAÇÃO 1
POSSUI EXTINTOR? SIM	EXTINTOR

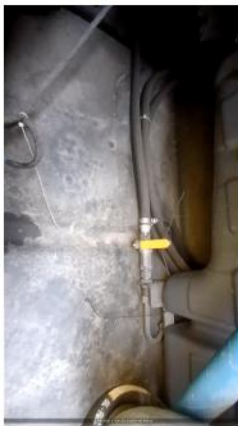
FOTO DO TANQUE INTERNO (DENTRO)

EQUIPAMENTO COM TANQUE EXTERNO	EQUIPAMENTO POSSUI AVARIA? NÃO	POSSUI MARCADOR DE NÍVEL DE COMBUSTIVEL? NÃO
NÍVEL DE ÓLEO DIESEL (%) 50	CONDIÇÕES DE CONEXÕES E ABRAÇADEIRAS DE ABASTECIMENTO OK	HÁ VAZAMENTO DE OLEO? NÃO
TAMPA DO TANQUE DE COMBUSTIVEL OK	REALIZADA A AVALIAÇÃO INTERNA DO TANQUE? OK	BACIA DE CONTENÇÃO NÃO POSSUI RELATÓRIO GERADO NO SISLOC SOFTWARES

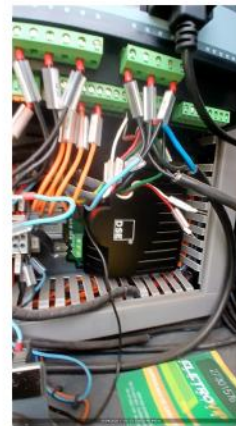
MODELO DO CARREGADOR DE BATERIA

TENSÃO DE ENTRADA (ALIMENTAÇÃO)E SAÍDA DO CARREGADOR (VOLTS)
27,8V

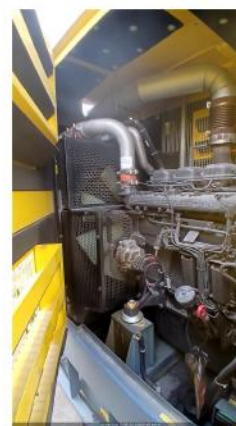
SE NOK, FOTO

CONDIÇÕES DO RADIADOR
OK

HÁ VAZAMENTOS NO RADIADOR?
NÃO

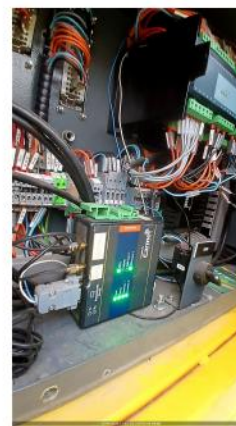
FOTO

COMUNICAÇÃO DO MODEM DE TELEMETRIA
OK

OBSERVAÇÃO TELEMETRIA
OPERAM NORMALMENTE
