F180-VISITA GMG\_REV04

CLIENTE	
NOME	RAZÃO SOCIAL
EMAIL	OBSERVAÇÃO
LOCAL	
NOME TECNOGERA - LOCACAO E TRANSFORMACAO DE ENERGIA SA	ENDEREÇO
ATIVO	
NOME	MARCA
MODELO	PATRIMÔNIO / NÚMERO DE SÉRIE
01- APT	
DATA E HORA DE INICIO 14/04/2026 11:08:00	PRINCIPAIS ETAPAS DA TAREFA Inspeção geral no geral
EPIS NECESSÁRIOS Capacete, óculos,luva,botina,p	PERIGOS EXISTENTES E/OU POTENCIAIS
MEDIDAS PARA CONTROLAR PERIGOS E RISCOS	
02- SEGURANÇA	
POSSUI KIT MITIGAÇÃO? NÃO	KIT MITIGAÇÃO
QUANTIDADE DE KIT MITIGAÇÃO	POSSUI EXTINTOR? NÃO
EXTINTOR	QUANTIDADE DE EXTINTOR
FOTO DA ETIQUETA DE VALIDADE DO EXTINTOR	
03- ATENDIMENTO	
O GERADOR ESTA EM UM HOSPITAL? (CLIENTE CRÍTICO) Não	IDENTIFICAÇÃO DO PATRIMÔNIO Tecg01063
NUMERO DO TOKEN VERIFICADO NA TELEMETRIA	POSSUI TELEMETRIA? SIM
ETIQUETA DE MANUTENÇÃO PREVENTIVA	SE SIM, FOTO

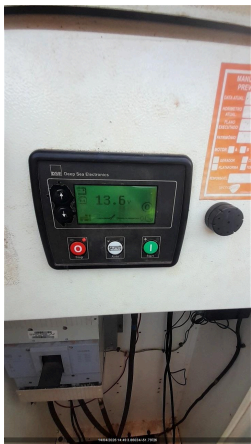
PARÂMETRO DA PRESSÃO DE ÓLEO HABILITADO	FOTO DO CONTROLADOR COM O VALOR DE TENSÃO DA BATERIA

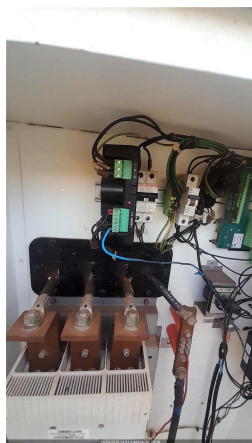
TENSÃO DE ENTRADA (ALIMENTAÇÃO) E SAÍDA DO CARREGADOR (VOLTS)  
127

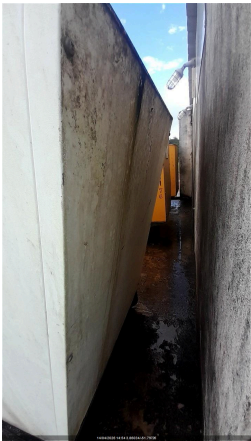
FOTO TRASEIRA

CONDIÇÕES DE LIMPEZA  
SUJO

<p>CONDIÇÕES DOS ADESIVOS INCOMPLETO</p>	<p>EQUIPAMENTO POSSUI AVARIA? SIM</p>
<p>SE SIM, FOTO</p>
