F180-VISITA GMG_REV04

CLIENTE	
NOME	RAZÃO SOCIAL
EMAIL	OBSERVAÇÃO
LOCAL	
NOME TECNOGERA - LOCAÇÃO E TRANSFORMAÇÃO DE ENERGIA SA	ENDEREÇO
ATIVO	
NOME	MARCA
MODELO	PATRIMÔNIO / NÚMERO DE SÉRIE
01- APT	
DATA E HORA DE INÍCIO 15/04/2026 12:14:00	PRINCIPAIS ETAPAS DA TAREFA Inspeção e teste do grupo gera
EPIS NECESSÁRIOS Bota, capacete, óculos de prot	PERIGOS EXISTENTES E/OU POTENCIAIS Choque elétrico, batida contra
MEDIDAS PARA CONTROLAR PERIGOS E RISCOS Utilizar EPI's adequados para	
02- SEGURANÇA	
POSSUI KIT MITIGAÇÃO? SIM	KIT MITIGAÇÃO

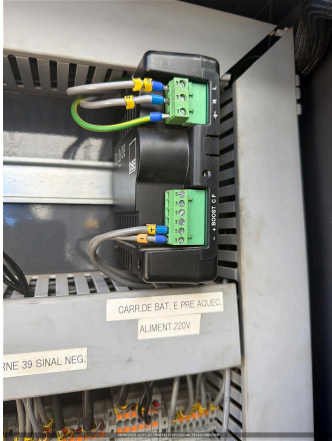
TENSÃO DE ENTRADA (ALIMENTAÇÃO) E SAÍDA DO CARREGADOR (VOLTS)
220/27,6
