F193-CORRETIVA GMG_REV02

CLIENTE	
NOME	RAZÃO SOCIAL
EMAIL	OBSERVAÇÃO
LOCAL	
NOME TECNOGERA - LOCACAO E TRANSFORMACAO DE ENERGIA SA	ENDEREÇO
ATIVO	
NOME	MARCA
MODELO	PATRIMÔNIO / NÚMERO DE SÉRIE
01- APT	
DATA E HORA DE INICIO 17/04/2026 20:24:00	PRINCIPAIS ETAPAS DA TAREFA Realizar corretiva conforme so
EPIS NECESSÁRIOS Oculos capacete protetor auric	PERIGOS EXISTENTES E/OU POTENCIAIS Trânsito de pessoas e choque e
MEDIDAS PARA CONTROLAR PERIGOS E RISCOS Isolar área e seguir procedime	
02- SEGURANÇA	
POSSUI KIT MITIGAÇÃO? SIM	KIT MITIGAÇÃO

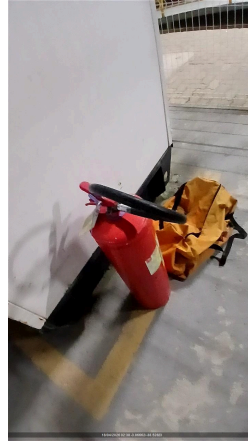
FOTO DA ETIQUETA DE VALIDADE DO EXTINTOR

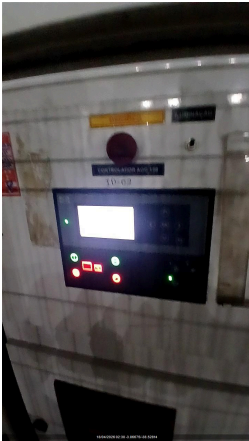
PAINEL FICA LIGADO OU DESLIGADO QUANDO O GERADOR NÃO ESTA SENDO USADO?
LIGADO

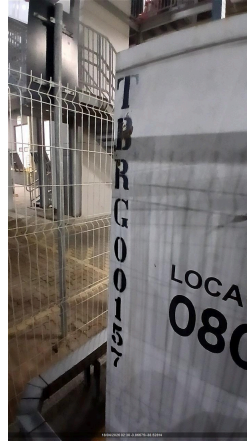
FOTO IDENTIFICAÇÃO DO PATRIMONIO

IDENTIFICAÇÃO DO PATRIMÔNIO
Tbrg0157

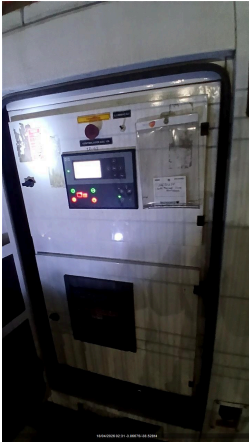
INTEGRIDADE DO PAINEL

VERIFICAR LISTA DE PROTEÇÃO PADRÃO
OK

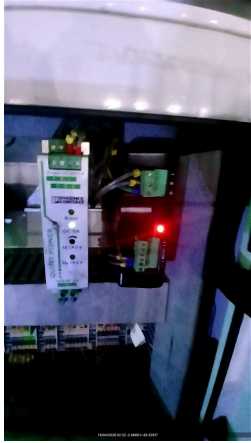
06- BATERIA	
CONDIÇÕES DO SUPORTE E FIXAÇÃO DAS BATERIAS OK	SE NOK, FOTO
CONDIÇÃO DOS TERMINAIS DAS BATERIAS OK	SE NOK, FOTO
TERMINAIS DA BATERIA LIVRE DE OXIDAÇÃO SIM	SE NOK, FOTO
VERIFICAR SE EXISTEM ADAPTAÇÕES INCORRETAS NÃO POSSUI	SE NOK, FOTO
POSSUI CARREGADOR DE BATERIA? SIM	MODELO DO CARREGADOR DE BATERIA

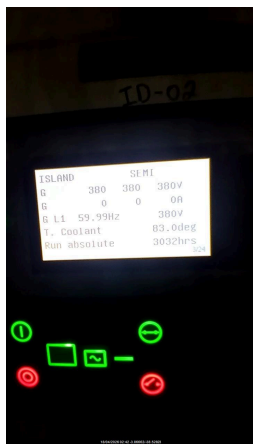
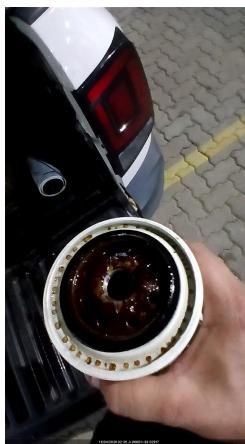
09- CORRETIVA	
SINTOMAS DO GERADOR Gerador com falha de partida	CAUSA RAIZ Filtro danificado
SOLUÇÃO APLICADA Troca dos filtros de combustív	GRAU DE DIFICULDADE DIFÍCIL
MODO DE OPERAÇÃO AUTOMÁTICO

10- OBSERVAÇÃO**COMUNICAÇÃO DO MODEM DE TELEMETRIA**
OK**OBSERVAÇÃO TELEMETRIA**
Ok**SE TELEMETRIA NOK, FOI SOLICITADO SUPORTE REMOTO, O QUE FOI FEITO?****OBSERVAÇÕES**
Foi realizado a troca dos filt**RESPONSÁVEL POR ACOMPANHAR A CORRETIVA NO CLIENTE**
Bruno**CONTATO DO RESPONSÁVEL PELO ACOMPANHAMENTO DO ATENDIMENTO CORRETIVO**
Bruno**FOTO**
