CLIENTE	
NOME	RAZÃO SOCIAL
EMAIL	OBSERVAÇÃO
LOCAL	
NOME TECNOGERA - LOCAÇÃO E TRANSFORMAÇÃO DE ENERGIA SA	ENDEREÇO
ATIVO	
NOME	MARCA
MODELO	PATRIMÔNIO / NÚMERO DE SÉRIE
01 - CABEÇALHO	
DATA E HORA DE INICIO 17/04/2026 09:03:00	HORIMETRO A 1,00
HORIMETRO B 1,00	IDENTIFICAÇÃO DO PATRIMÔNIO TECH00799
HORÍMETRO DA ÚLTIMA PREVENTIVA 1,00	SUBSTITUIÇÃO NO CLIENTE? NÃO
EQUIPAMENTO POSSUI AVARIA? SIM	FOTO

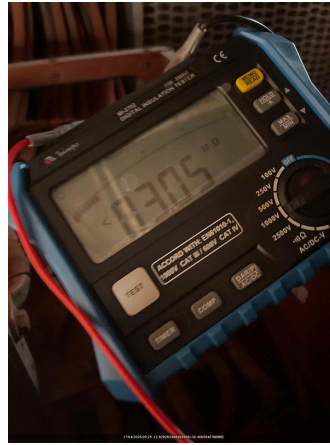
FOTO

ALTERNADOR
NOK

QUAIS OS PROBLEMAS IDENTIFICADOS NO ALTERNADOR?
Muita sujidade no alterador, c

RESULTADO DA MEGAGEM DO ALTERNADOR
NECESSÁRIO MARINIZAR

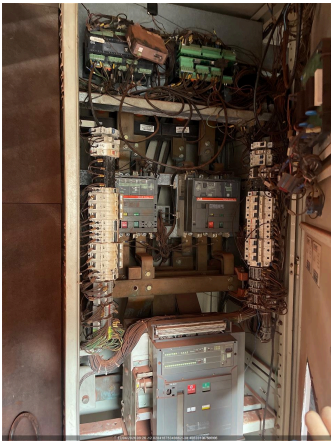
FOTO

PAINEL
NOK

QUAIS OS PROBLEMAS IDENTIFICADOS NO PAINEL?
Fiação desirganzada e solta

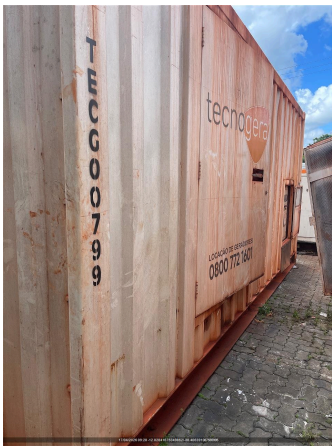
FOTO

CARENAGEM
NOK

QUAIS AS AVARIAS IDENTIFICADAS NA CARENAGEM?
Muita sujeidade em barro, danif

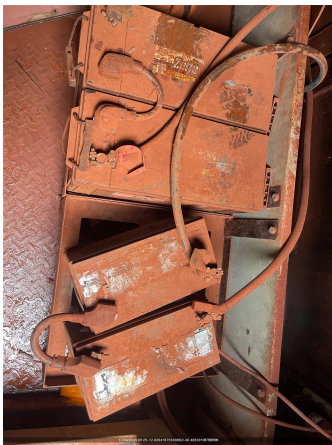
FOTO

BATERIAS
DESCARREGADA

QUAIS OS PROBLEMAS IDENTIFICADOS NAS BATERIAS?
Baixa carga e sujeira.
