CLIENTE	
NOME	RAZÃO SOCIAL
EMAIL	OBSERVAÇÃO
LOCAL	
NOME TECNOGERA - LOCAÇÃO E TRANSFORMAÇÃO DE ENERGIA SA	ENDEREÇO
ATIVO	
NOME	MARCA
MODELO	PATRIMÔNIO / NÚMERO DE SÉRIE
01- APT	
DATA E HORA DE INICIO 20/04/2026 08:00:00	PRINCIPAIS ETAPAS DA TAREFA Visita Técnica
EPIS NECESSÁRIOS Botas, Blusa, Calça, Capacete,	PERIGOS EXISTENTES E/OU POTENCIAIS Choque Elétrico
MEDIDAS PARA CONTROLAR PERIGOS E RISCOS O Uso dos IPI Necessários	
02- SEGURANÇA	
POSSUI KIT MITIGAÇÃO? SIM	KIT MITIGAÇÃO

03- ATENDIMENTO

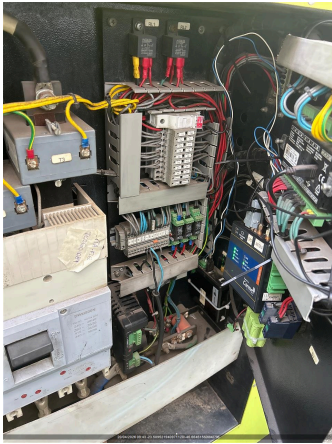
INTEGRIDADE DO PAINEL

VERIFICAR SE EXISTEM ADAPTAÇÕES INCORRETAS
NÃO POSSUI

VERIFICAR LISTA DE PROTEÇÃO PADRÃO
OK

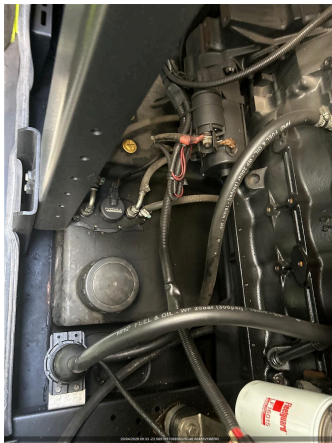
EQUIPAMENTO COM TANQUE INTERNO	EQUIPAMENTO POSSUI AVARIA?
FOTO IDENTIFICAÇÃO DO PATRIMONIO	SE SIM, FOTO
POSSUI MARCADOR DE NÍVEL DE COMBUSTIVEL? NÃO	NÍVEL DE ÓLEO DIESEL (%) 85,00
CONDIÇÕES DE CONEXÕES E ABRAÇADEIRAS DE ABASTECIMENTO OK	HÁ VAZAMENTO DE OLEO? NÃO
SE SIM, FOTO	TAMPA DO TANQUE DE COMBUSTIVEL OK
REALIZADA A AVALIAÇÃO INTERNA DO TANQUE? OK	FOTO DO TANQUE INTERNO (DENTRO)

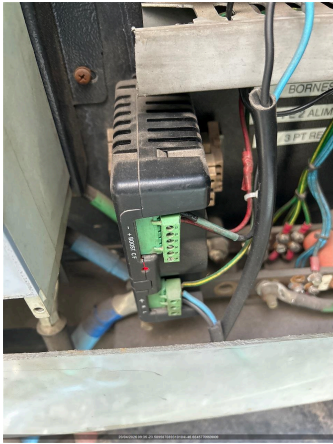
TENSÃO DE ENTRADA (ALIMENTAÇÃO) E SAÍDA DO CARREGADOR (VOLTS)
13,6V

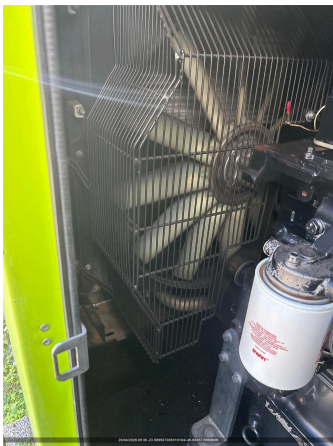
CONDIÇÕES DO RADIADOR
OK

HÁ VAZAMENTOS NO RADIADOR?
NÃO

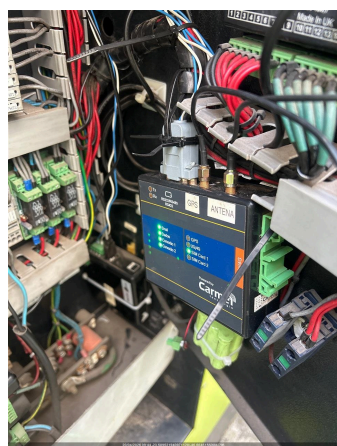
COMUNICAÇÃO DO MODEM DE TELEMETRIA
OK

OBSERVAÇÃO TELEMETRIA
Operam normalmente
