F180-VISITA GMG_REV04

CLIENTE	
NOME	RAZÃO SOCIAL
EMAIL	OBSERVAÇÃO
LOCAL	
NOME TECNOGERA - LOCAÇÃO E TRANSFORMAÇÃO DE ENERGIA SA	ENDEREÇO
ATIVO	
NOME	MARCA
MODELO	PATRIMÔNIO / NÚMERO DE SÉRIE
01- APT	
DATA E HORA DE INICIO 22/04/2026 11:01:00	PRINCIPAIS ETAPAS DA TAREFA Inspeção Gerador Verificar ní
EPIS NECESSÁRIOS -Capacete -Óculos de proteção	PERIGOS EXISTENTES E/OU POTENCIAIS -Prensamento de membros -Choq
MEDIDAS PARA CONTROLAR PERIGOS E RISCOS Atenção na atividade Desliga	
02- SEGURANÇA	
POSSUI KIT MITIGAÇÃO? NÃO	KIT MITIGAÇÃO
QUANTIDADE DE KIT MITIGAÇÃO	POSSUI EXTINTOR? SIM
EXTINTOR

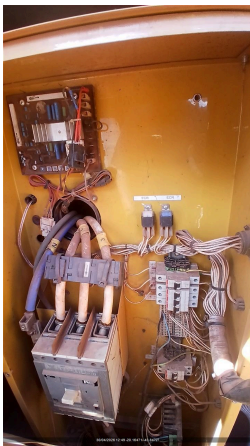
VERIFICAR LISTA DE PROTEÇÃO PADRÃO
OK

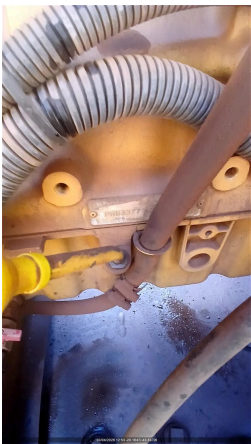
NÍVEL DE ÓLEO LUBRIFICANTE
OK

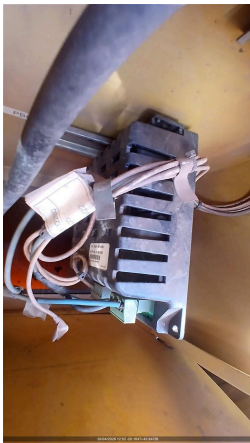
TENSÃO DE ENTRADA (ALIMENTAÇÃO) E SAÍDA DO CARREGADOR (VOLTS)
220v 13,7v

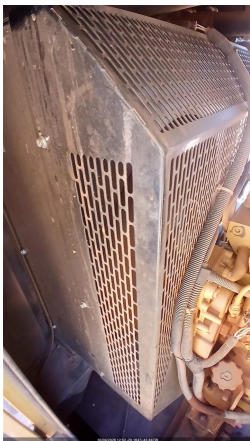
NÍVEL DO FLUIDO DO RADIADOR ESTA ACEITÁVEL?
SIM

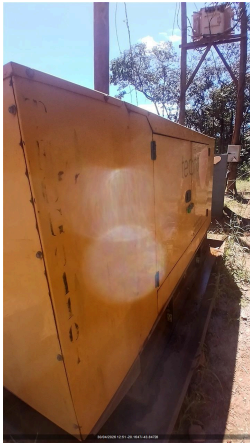
FOTO TRASEIRA

CONDIÇÕES DE LIMPEZA
LIMPO
