F180-VISITA GMG\_REV04

CLIENTE	
NOME	RAZÃO SOCIAL
EMAIL	OBSERVAÇÃO
LOCAL	
NOME TECNOGERA - LOCAÇÃO E TRANSFORMAÇÃO DE ENERGIA SA	ENDEREÇO
ATIVO	
NOME	MARCA
MODELO	PATRIMÔNIO / NÚMERO DE SÉRIE
01- APT	
DATA E HORA DE INICIO 23/04/2026 07:40:00	PRINCIPAIS ETAPAS DA TAREFA Visita Técnica
EPIS NECESSÁRIOS Botas, blusa, calça, protetor,	PERIGOS EXISTENTES E/OU POTENCIAIS Choque Elétrico
MEDIDAS PARA CONTROLAR PERIGOS E RISCOS O uso dos IPI necessários	
02- SEGURANÇA	
POSSUI KIT MITIGAÇÃO? SIM	KIT MITIGAÇÃO

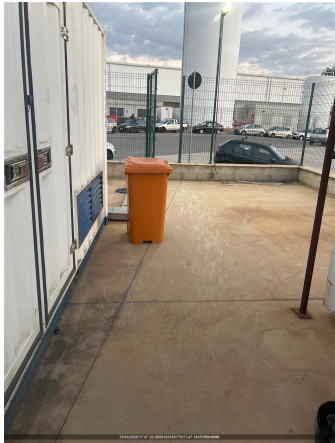
QUANTIDADE DE KIT MITIGAÇÃO 1	POSSUI EXTINTOR? SIM

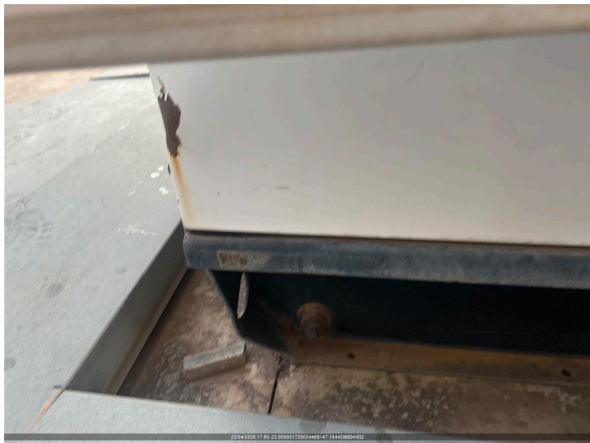
EQUIPAMENTO COM TANQUE EXTERNO	EQUIPAMENTO POSSUI AVARIA? NÃO
FOTO IDENTIFICAÇÃO DO PATRIMONIO	SE SIM, FOTO
POSSUI MARCADOR DE NÍVEL DE COMBUSTIVEL? NÃO	NÍVEL DE ÓLEO DIESEL (%) 80,00
CONDIÇÕES DE CONEXÕES E ABRAÇADEIRAS DE ABASTECIMENTO OK	HÁ VAZAMENTO DE OLEO? NÃO
SE SIM, FOTO	TAMPA DO TANQUE DE COMBUSTIVEL OK
REALIZADA A AVALIAÇÃO INTERNA DO TANQUE? OK	FOTO DO TANQUE INTERNO (DENTRO)

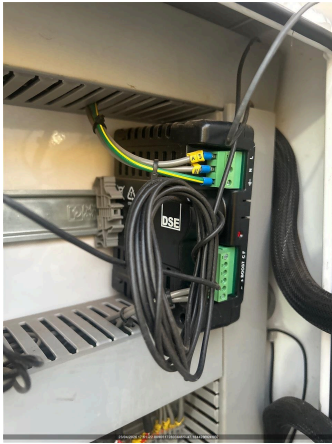
TENSÃO DE ENTRADA (ALIMENTAÇÃO) E SAÍDA DO CARREGADOR (VOLTS)  
28,2V

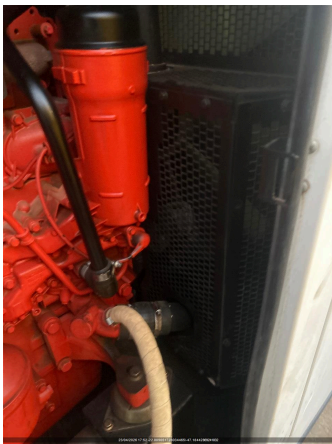
CONDIÇÕES DO RADIADOR  
OK

HÁ VAZAMENTOS NO RADIADOR?  
NÃO

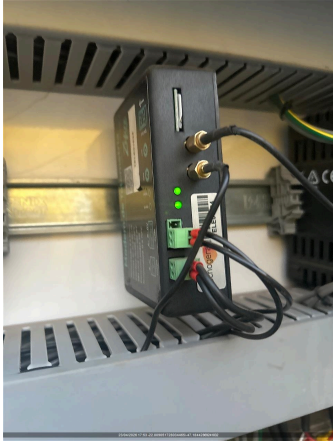
COMUNICAÇÃO DO MODEM DE TELEMETRIA OK	OBSERVAÇÃO TELEMETRIA Operam normalmente
SE TELEMETRIA NOK, FOI SOLICITADO SUPORTE REMOTO, O QUE FOI FEITO?	VERIFICAR POSICIONAMENTO DAS ANTENAS (GPRS E GPS)
CERTIFICO QUE AS ANTENAS ESTÃO NO TETO DO GERADOR C/ ESPAÇAMENTO DE NO MÍNIMO 1 METRO ENTRE ELAS	AS ANTENAS ESTÃO DEVIDAMENTE CONECTADAS NO MODEM?
VERIFIQUE SE OS CABOS POSITIVO E NEGATIVO CONECTADOS NO MODEM, ESTÃO CORRETOS?	VERIFIQUE TODAS AS CONEXÕES DE ENTRADA E SAIDA DO MODEM
CERTIFICO QUE RETIREI E ENCAIXEI NOVAMENTE O CHIP DO MODEM	CERTIFICO QUE RESETEI O MODEM (DESCONECTAR CABO, AGUARDAR 3MIN, RECONECTAR E AGUARDAR LED PARAR DE PISCAR E FICAR LIGADO)
FOTO DO MODEM COM LEDS ACESOS	FOI FEITO A VALIDAÇÃO DA COMUNICAÇÃO COM CCO OU PCM?
