CLIENTE		
NOME	RAZÃO SOCIAL	
EMAIL	OBSERVAÇÃO	
LOCAL		
NOME TECNOGERA - LOCAÇÃO E TRANSFORMAÇÃO DE ENERGIA SA	ENDEREÇO	
ATIVO		
NOME	MARCA	
MODELO	PATRIMÔNIO / NÚMERO DE SÉRIE /	
01- APT		
DATA E HORA DE INÍCIO 23/04/2026 07:40:00	PRINCIPAIS ETAPAS DA TAREFA VISITA TÉCNICA	EPIS NECESSÁRIOS BOTAS, BLUSA, CALÇA, PROTETOR, LUVAS, CAPACETE, ÓCULOS
PERIGOS EXISTENTES E/OU POTENCIAIS CHEGUE ELÉTRICO	MEDIDAS PARA CONTROLAR PERIGOS E RISCOS O USO DOS IPI NECESSÁRIOS	
02- SEGURANÇA		
POSSUI KIT MITIGAÇÃO? SIM	KIT MITIGAÇÃO

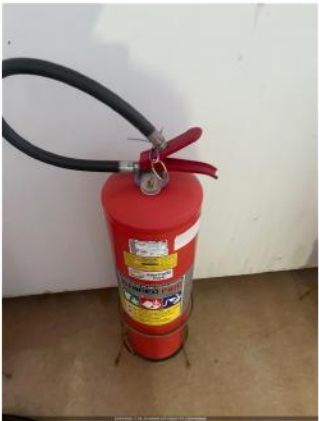
QUANTIDADE DE KIT MITIGAÇÃO 1
POSSUI EXTINTOR? SIM	EXTINTOR

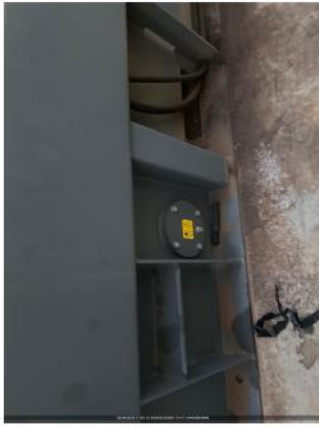
FOTO DO TANQUE INTERNO (DENTRO)

EQUIPAMENTO COM TANQUE EXTERNO	EQUIPAMENTO POSSUI AVARIA? NÃO	POSSUI MARCADOR DE NÍVEL DE COMBUSTIVEL? NÃO
NÍVEL DE ÓLEO DIESEL (%) 80	CONDIÇÕES DE CONEXÕES E ABRAÇADEIRAS DE ABASTECIMENTO OK	HÁ VAZAMENTO DE OLEO? NÃO
TAMPA DO TANQUE DE COMBUSTIVEL OK	REALIZADA A AVALIAÇÃO INTERNA DO TANQUE? OK	BACIA DE CONTENÇÃO NÃO POSSUI RELATÓRIO GERADO NO SISLOC SOFTWARES

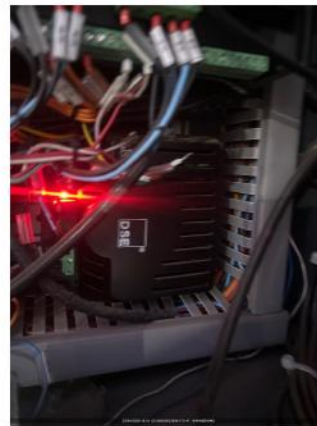
MODELO DO CARREGADOR DE BATERIA

TENSÃO DE ENTRADA (ALIMENTAÇÃO)E SAÍDA DO CARREGADOR (VOLTS)
27,8V

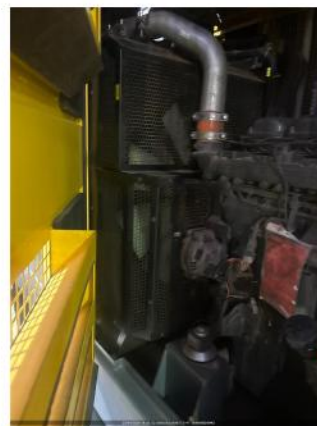
SE NOK, FOTO

CONDIÇÕES DO RADIADOR
OK

HÁ VAZAMENTOS NO RADIADOR?
NÃO
