| CLIENTE | |
|--|--|
| NOME TECNOGERA - LOCAÇÃO E TRANSFORMAÇÃO DE ENERGIA SA | ENDEREÇO |
| 01- APT | |
| DATA E HORA DE INICIO 24/04/2026 14:51:00 | PRINCIPAIS ETAPAS DA TAREFA Visita técnica acompanhamento |

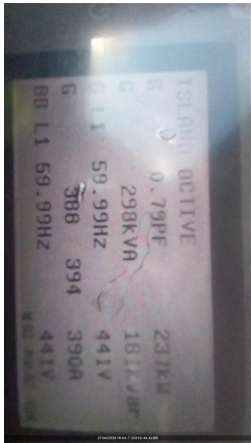
| FOI REALIZADO TESTE COM CARGA? SIM | FOTO DO TESTE COM CARGA |

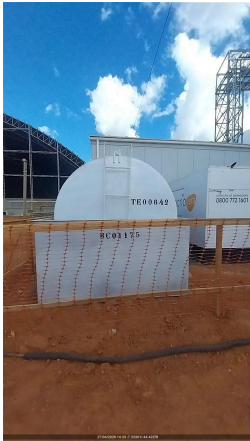
FOTO IDENTIFICAÇÃO DO PATRIMONIO

05- DIESELEQUIPAMENTO COM TANQUE
EXTERNOEQUIPAMENTO POSSUI AVARIA?
NÃO

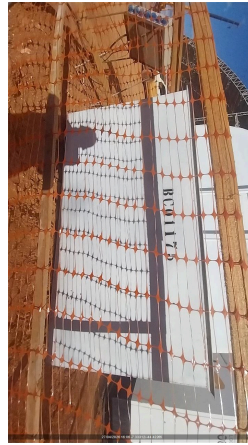
**FOTO TRASEIRA**

CONDIÇÕES DE LIMPEZA
LIMPO
