CLIENTE	
NOME	RAZÃO SOCIAL
EMAIL	OBSERVAÇÃO
LOCAL	
NOME TECNOGERA - LOCAÇÃO E TRANSFORMAÇÃO DE ENERGIA SA	ENDEREÇO
ATIVO	
NOME	MARCA
MODELO	PATRIMÔNIO / NÚMERO DE SÉRIE
01- APT	
DATA E HORA DE INICIO 25/04/2026 19:08:00	PRINCIPAIS ETAPAS DA TAREFA Manutenção preventiva com troc
EPIS NECESSÁRIOS Calça/camisa, luvas, botina e	PERIGOS EXISTENTES E/OU POTENCIAIS Choque elétrico, Prensar membr
MEDIDAS PARA CONTROLAR PERIGOS E RISCOS Isolamento da área, bloqueio d	
02- SEGURANÇA	
POSSUI KIT MITIGAÇÃO? SIM	KIT MITIGAÇÃO

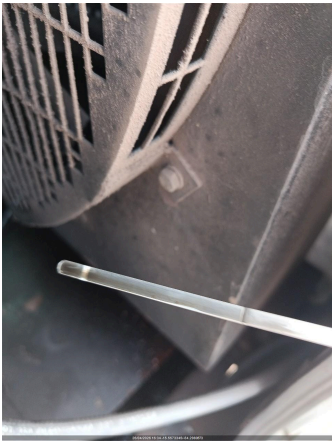
FOTO DA VARETA DE ÓLEO LUBRIFICANTE

NÍVEL DE ÓLEO LUBRIFICANTE  
OK

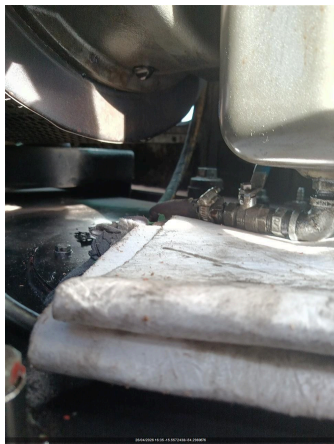
HÁ VAZAMENTO DE OLEO?  
SIM

SE SIM, FOTO

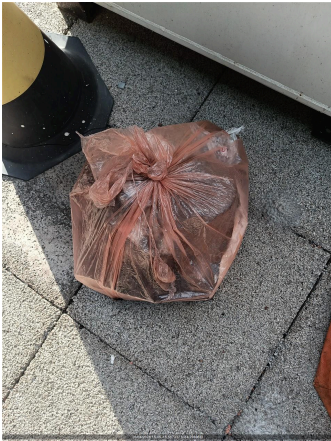
FOTO DO FILTRO DE COMBUSTÍVEL VELHO

REALIZADO TROCA DO FILTRO DE COMBUSTÍVEL  
SIM

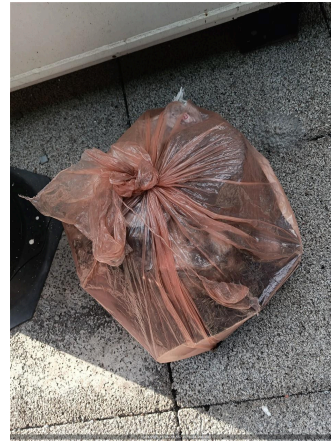
FOTO DO FILTRO SEPARADOR DE ÁGUA VELHO

REALIZADO TROCA DO FILTRO SEPARADOR DE ÁGUA E ÓLEO  
SIM

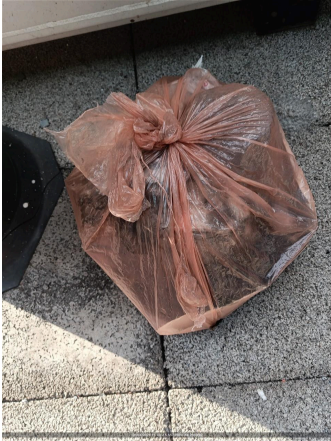
FOTO DO FILTRO DE ÓLEO LUBRIFICANTE VELHO

REALIZADO TROCA DO FILTRO DE ÓLEO LUBRIFICANTE  
SIM

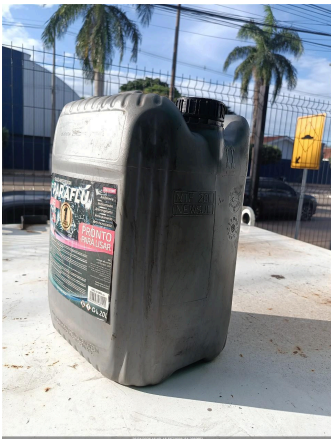
FOTO DO ÓLEO LUBRIFICANTE VELHO

REALIZADO TROCA DO OLEO LUBRIFICANTE?  
SIM
