CLIENTE	
NOME	RAZÃO SOCIAL
EMAIL	OBSERVAÇÃO
LOCAL	
NOME TECNOGERA - LOCACAO E TRANSFORMACAO DE ENERGIA SA	ENDEREÇO
ATIVO	
NOME	MARCA
MODELO	PATRIMÔNIO / NÚMERO DE SÉRIE
01- APT	
DATA E HORA DE INICIO 28/04/2026 14:16:00	PRINCIPAIS ETAPAS DA TAREFA Relatório de instalação retroa
EPIS NECESSÁRIOS Bota, luva, capacete, óculos,	PERIGOS EXISTENTES E/OU POTENCIAIS Animais peçonhentos, choque
MEDIDAS PARA CONTROLAR PERIGOS E RISCOS Atenção, uso de epis	
02- SEGURANÇA	
POSSUI KIT MITIGAÇÃO? NÃO	KIT MITIGAÇÃO
QUANTIDADE DE KIT MITIGAÇÃO	POSSUI EXTINTOR? NÃO
FOTO DA ETIQUETA DE VALIDADE DO EXTINTOR	EXTINTOR
QUANTIDADE DE EXTINTOR	
03- ATENDIMENTO	
AJUSTE DE HORIMETRO RUM ABS IGUAL AO OPERATION

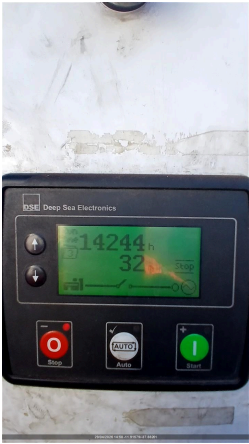
<p>IDENTIFICAÇÃO DO PATRIMÔNIO</p>	<p>FOTO DO HORIMETRO</p>

<p>HORIMETRO ATUAL 14244,00</p>	<p>CONFERIR SE A TENSÃO DO CLIENTE É A MESMA DO GERADOR E QTA OK</p>
<p>VERIFICAÇÃO DO FASEAMENTO DA REDE ANTES DA INSTALAÇÃO? OK</p>	
<p>04- INSTALAÇÃO</p>	
<p>NIVELAMENTO DOS EQUIPAMENTOS OK</p>	<p>ATERRAMENTO NO QUADRO DO CLIENTE OK</p>
<p>CERTIFICO QUE O SISTEMA DE EXAUSTÃO ESTÁ ADEQUADAMENTE INSTALADO, E DIRECIONADO PARA FORA DA AREA DE INSTALAÇÃO SIM</p>	<p>CERTIFICO QUE É POSSÍVEL ABRIR TODAS AS PORTAS DO EQUIPAMENTO SIM</p>
<p>CERTIFICO QUE O LOCAL ATENDE AOS REQUISITOS DE ESPAÇO E VENTILAÇÃO ADEQUADOS SIM</p>	
<p>05- GERADOR</p>	
<p>TENSÃO 380</p>	<p>REAPERTO E DISTANCIAMENTO DE CABOS E TERMINAIS DA BASETA OK</p>
<p>REGULAGEM DO TRIP DO RELÊ INTEGRADO O DISJUNTOR DE ACORDO COM A TENSÃO SIM</p>	<p>INTEGRIDADE E ORGANIZAÇÃO DO PAINEL DE COMANDO OK</p>

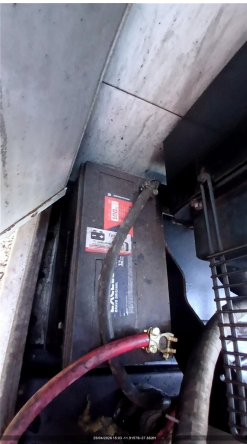
<p>VERIFIQUEI A CARGA DAS BATERIAS SIM</p>	<p>POSSUI CARREGADOR DE BATERIA? SIM</p>
<p>MODELO DO CARREGADOR DE BATERIA</p>

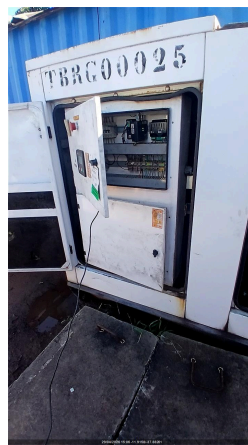
CONEXÃO DOS CABOS NO QUADRO DO CLIENTE

ENTRADA DOS CABOS NO QUADRO DO CLIENTE POSSIBILITA FECHAR A PORTA?
SIM

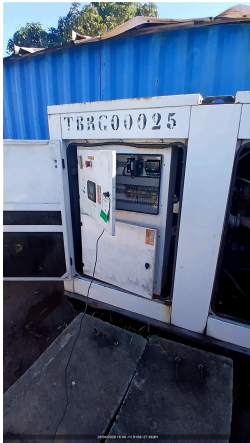
FOTO GERAL DOS CABOS

FICARAM PONTAS E EMENDAS DE CABOS EXPOSTAS
NÃO

FOI IDENTIFICADA ALGUMA AVARIA NOS CABOS?
NÃO

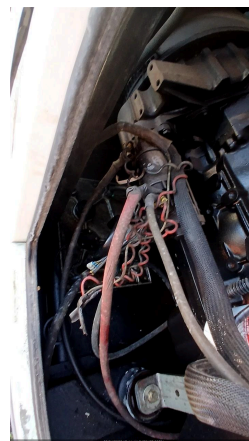
FOTO DAS CONEXÕES

HÁ VAZAMENTO DE OLEO?
NÃO
