F180-VISITA GMG_REV04

CLIENTE	
NOME	RAZÃO SOCIAL
EMAIL	OBSERVAÇÃO
LOCAL	
NOME TECNOGERA - LOCAÇÃO E TRANSFORMAÇÃO DE ENERGIA SA	ENDEREÇO
ATIVO	
NOME	MARCA
MODELO	PATRIMÔNIO / NÚMERO DE SÉRIE
01- APT	
DATA E HORA DE INICIO 28/04/2026 13:11:00	PRINCIPAIS ETAPAS DA TAREFA Inspeção Gerador Verificar ní
EPIS NECESSÁRIOS -Capacete -Óculos de proteção	PERIGOS EXISTENTES E/OU POTENCIAIS -Prensamento de membros -Choq
MEDIDAS PARA CONTROLAR PERIGOS E RISCOS Atenção na atividade Desliga	
02- SEGURANÇA	
POSSUI KIT MITIGAÇÃO? NÃO	KIT MITIGAÇÃO
QUANTIDADE DE KIT MITIGAÇÃO	POSSUI EXTINTOR? SIM
EXTINTOR

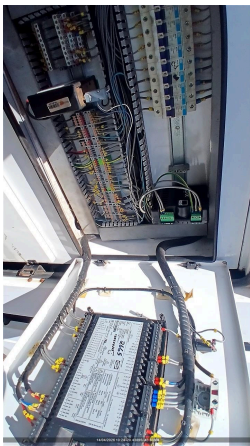
INTEGRIDADE DO PAINEL

VERIFICAR LISTA DE PROTEÇÃO PADRÃO
OK

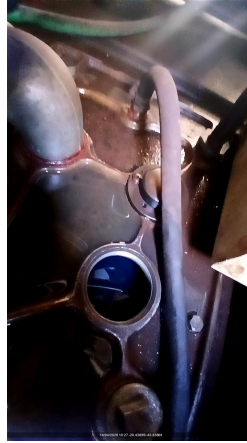
FOTO DO TANQUE INTERNO (DENTRO)

REALIZADA A AVALIAÇÃO INTERNA DO TANQUE?
OK

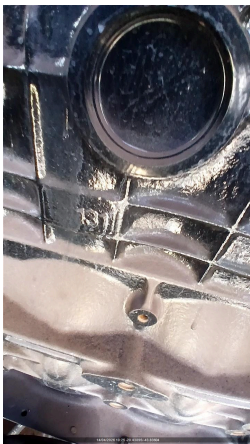
NÍVEL DE ÓLEO LUBRIFICANTE
OK

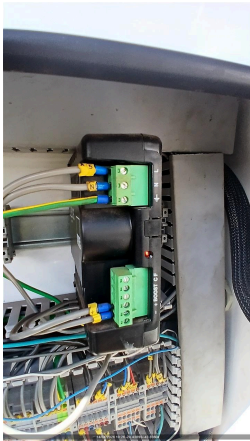
TENSÃO DE ENTRADA (ALIMENTAÇÃO) E SAÍDA DO CARREGADOR (VOLTS)
220v 13,7v

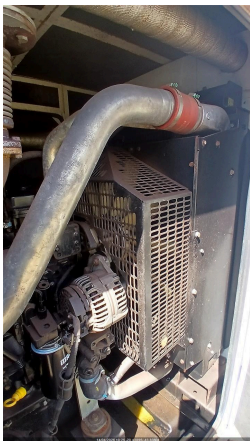
NÍVEL DO FLUIDO DO RADIADOR ESTA ACEITÁVEL?
SIM

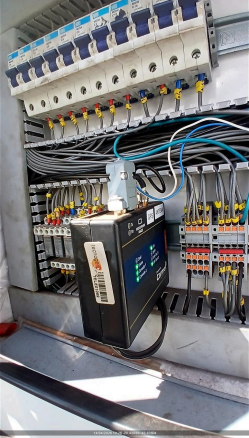
FOTO FRONTAL	CONDIÇÕES DE LIMPEZA
12- OBSERVAÇÃO	
OBSERVAÇÕES Realizado verificação dos nive	
12- TELEMETRIA	
COMUNICAÇÃO DO MODEM DE TELEMETRIA OK	OBSERVAÇÃO TELEMETRIA Ok
SE TELEMETRIA NOK, FOI SOLICITADO SUPORTE REMOTO, O QUE FOI FEITO?	VERIFICAR POSICIONAMENTO DAS ANTENAS (GPRS E GPS)
CERTIFICO QUE AS ANTENAS ESTÃO NO TETO DO GERADOR C/ ESPAÇAMENTO DE NO MÍNIMO 1 METRO ENTRE ELAS	AS ANTENAS ESTÃO DEVIDAMENTE CONECTADAS NO MODEM?
VERIFIQUE SE OS CABOS POSITIVO E NEGATIVO CONECTADOS NO MODEM, ESTÃO CORRETOS?	VERIFIQUE TODAS AS CONEXÕES DE ENTRADA E SAIDA DO MODEM
CERTIFICO QUE RETIREI E ENCAIXEI NOVAMENTE O CHIP DO MODEM	CERTIFICO QUE RESETEI O MODEM (DESCONECTAR CABO, AGUARDAR 3MIN, RECONECTAR E AGUARDAR LED PARAR DE PISCAR E FICAR LIGADO)
FOTO DO MODEM COM LEDS ACESOS	FOI FEITO A VALIDAÇÃO DA COMUNICAÇÃO COM CCO OU PCM?
FOTO
