CLIENTE	
NOME	RAZÃO SOCIAL
EMAIL	OBSERVAÇÃO
LOCAL	
NOME TECNOGERA - LOCACAO E TRANSFORMACAO DE ENERGIA SA	ENDEREÇO
ATIVO	
NOME	MARCA
MODELO	PATRIMÔNIO / NÚMERO DE SÉRIE
01 - CABEÇALHO	
DATA E HORA DE INICIO 30/04/2026 15:21:00	HORIMETRO A 6378,00
HORIMETRO B 0,00	IDENTIFICAÇÃO DO PATRIMÔNIO TBRG00040
HORÍMETRO DA ÚLTIMA PREVENTIVA 6280,00	SUBSTITUIÇÃO NO CLIENTE? NÃO
EQUIPAMENTO POSSUI AVARIA? NÃO	FOTO

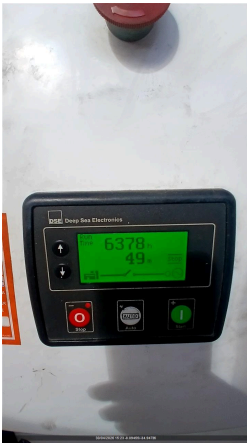
DE ACORDO COM A SUA ANÁLISE A AVARIA É PROVENIENTE DE QUAL RESPONSÁVEL?	FOI IDENTIFICADA ALGUMA IMPUREZA NO DIESEL? NÃO
NECESSÁRIO FAZER A MANUTENÇÃO PREVENTIVA? SIM	FOTO DO HORIMETRO

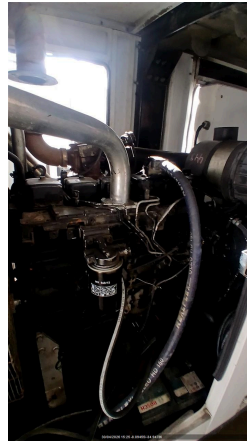
MOTOR  
NOK

QUAIS OS PROBLEMAS IDENTIFICADOS NO MOTOR?  
Vazamento pelo cabeçote

OBSERVAÇÕES  
Equipamento com vazamento de ó

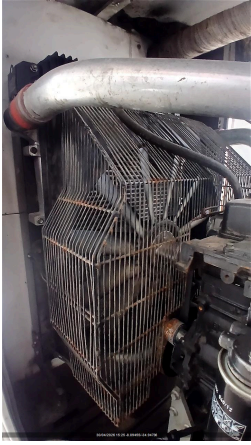
RADIADOR  
OK

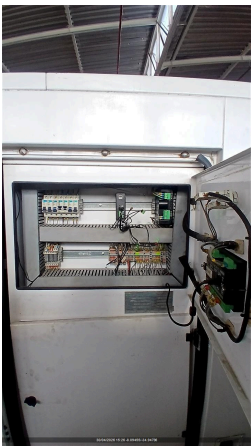
PAINEL  
OK

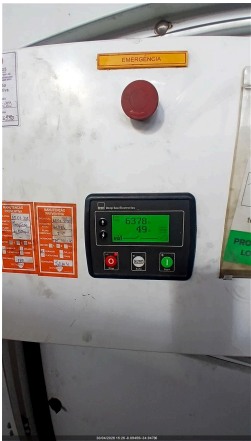
MÓDULO CONTROLADOR  
OK

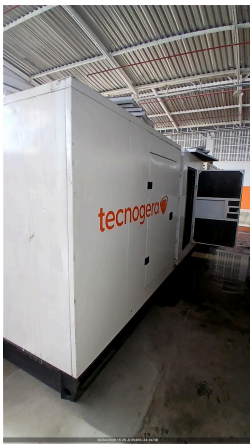
CARENAGEM  
OK
