F180-VISITA GMG\_REV04

CLIENTE	
NOME	RAZÃO SOCIAL
EMAIL	OBSERVAÇÃO
LOCAL	
NOME TECNOGERA - LOCAÇÃO E TRANSFORMAÇÃO DE ENERGIA SA	ENDEREÇO
ATIVO	
NOME	MARCA
MODELO	PATRIMÔNIO / NÚMERO DE SÉRIE
01- APT	
DATA E HORA DE INÍCIO 30/04/2026 14:40:00	PRINCIPAIS ETAPAS DA TAREFA Inspeção Gerador Verificar ní
EPIS NECESSÁRIOS -Capacete -Óculos de proteção	PERIGOS EXISTENTES E/OU POTENCIAIS -Prensamento de membros -Choq
MEDIDAS PARA CONTROLAR PERIGOS E RISCOS Atenção na atividade Desliga	
02- SEGURANÇA	
POSSUI KIT MITIGAÇÃO? NÃO	KIT MITIGAÇÃO
QUANTIDADE DE KIT MITIGAÇÃO	POSSUI EXTINTOR? SIM
EXTINTOR

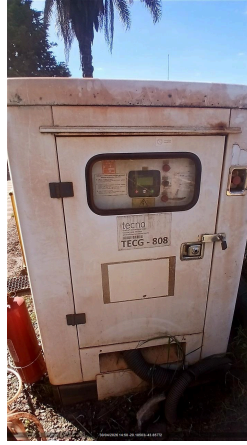
FOTO FRONTAL

CONDIÇÕES DE LIMPEZA  
LIMPO

CONDIÇÕES DOS ADESIVOS  
BOM

EQUIPAMENTO POSSUI AVARIA?  
NÃO
