CLIENTE	
NOME	RAZÃO SOCIAL
EMAIL	OBSERVAÇÃO
LOCAL	
NOME TECNOGERA - LOCAÇÃO E TRANSFORMAÇÃO DE ENERGIA SA	ENDEREÇO
ATIVO	
NOME	MARCA
MODELO	PATRIMÔNIO / NÚMERO DE SÉRIE
01 - CABEÇALHO	
DATA E HORA DE INICIO 30/04/2026 15:36:00	HORIMETRO A 0,00
HORIMETRO B 0,00	IDENTIFICAÇÃO DO PATRIMÔNIO TECG01078
HORÍMETRO DA ÚLTIMA PREVENTIVA 3302,00	SUBSTITUIÇÃO NO CLIENTE? SIM
EQUIPAMENTO POSSUI AVARIA? SIM	FOTO
DE ACORDO COM A SUA ANÁLISE A AVARIA É PROVENIENTE DE QUAL RESPONSÁVEL? CLIENTE	FOI IDENTIFICADA ALGUMA IMPUREZA NO DIESEL? NÃO
NECESSÁRIO FAZER A MANUTENÇÃO PREVENTIVA? NÃO	FOTO DO HORIMETRO

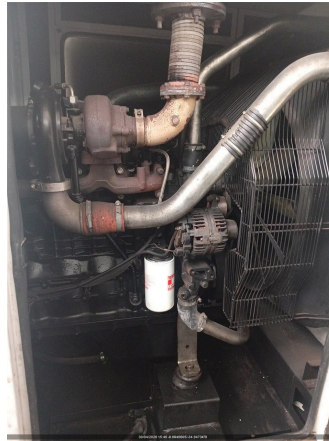
FOTO

MOTOR
OK

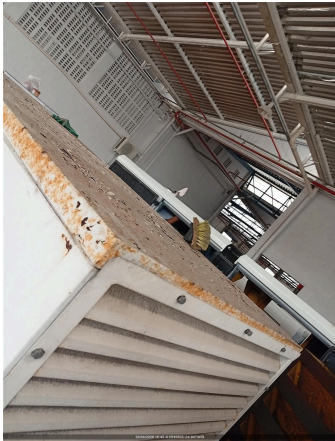
FOTO	
06 - CONTROLADOR	
MÓDULO CONTROLADOR OK	QUAIS OS PROBLEMAS IDENTIFICADOS NO MÓDULO CONTROLADOR?
FOTO	
07 - CARENAGEM	
CARENAGEM NOK	QUAIS AS AVARIAS IDENTIFICADAS NA CARENAGEM? Ferrugem
FOTO
