F180-VISITA GMG_REV04

CLIENTE	
NOME	RAZÃO SOCIAL
EMAIL	OBSERVAÇÃO
LOCAL	
NOME TECNOGERA - LOCAÇÃO E TRANSFORMAÇÃO DE ENERGIA SA	ENDEREÇO
ATIVO	
NOME	MARCA
MODELO	PATRIMÔNIO / NÚMERO DE SÉRIE
01- APT	
DATA E HORA DE INÍCIO 05/05/2026 13:17:00	PRINCIPAIS ETAPAS DA TAREFA Visita técnica mensal
EPIS NECESSÁRIOS Luva, capacete, bota, Óculos	PERIGOS EXISTENTES E/OU POTENCIAIS Choque elétrico, queimaduras
MEDIDAS PARA CONTROLAR PERIGOS E RISCOS Isolamento da área	
02- SEGURANÇA	
POSSUI KIT MITIGAÇÃO? NÃO	KIT MITIGAÇÃO
QUANTIDADE DE KIT MITIGAÇÃO	POSSUI EXTINTOR? SIM
EXTINTOR

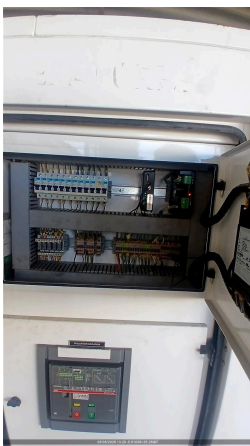
INTEGRIDADE DO PAINEL

VERIFICAR LISTA DE PROTEÇÃO PADRÃO
OK

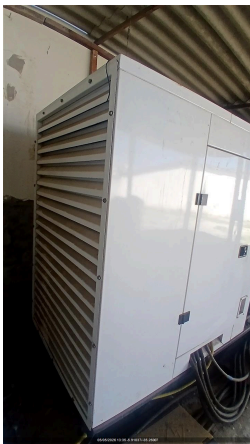
FOTO TRASEIRA

CONDIÇÕES DE LIMPEZA
LIMPO

EQUIPAMENTO POSSUI AVARIA?
NÃO
