CLIENTE	
NOME	RAZÃO SOCIAL
EMAIL	OBSERVAÇÃO
LOCAL	
NOME TECNOGERA - LOCAÇÃO E TRANSFORMAÇÃO DE ENERGIA SA	ENDEREÇO
ATIVO	
NOME	MARCA
MODELO	PATRIMÔNIO / NÚMERO DE SÉRIE
01- APT	
DATA E HORA DE INÍCIO 05/05/2026 16:56:00	PRINCIPAIS ETAPAS DA TAREFA Inspeção Gerador Verificar ní
EPIS NECESSÁRIOS -Capacete -Óculos de proteção	PERIGOS EXISTENTES E/OU POTENCIAIS -Prensamento de membros -Choq
MEDIDAS PARA CONTROLAR PERIGOS E RISCOS Atenção na atividade Desliga	
02- SEGURANÇA	
POSSUI KIT MITIGAÇÃO? NÃO	KIT MITIGAÇÃO
QUANTIDADE DE KIT MITIGAÇÃO	POSSUI EXTINTOR? SIM
FOTO DA ETIQUETA DE VALIDADE DO EXTINTOR	EXTINTOR

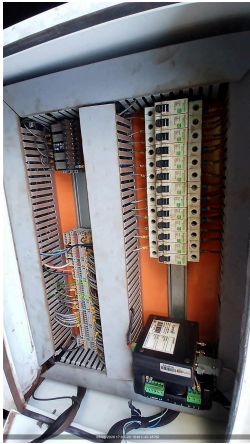
**INTEGRIDADE DO PAINEL**

VERIFICAR LISTA DE PROTEÇÃO PADRÃO  
OK

VERIFICAR SE EXISTEM ADAPTAÇÕES INCORRETAS  
NÃO POSSUI

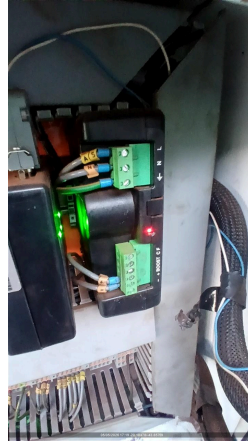
MODELO DO CARREGADOR DE BATERIA

TENSÃO DE ENTRADA (ALIMENTAÇÃO) E SAÍDA DO CARREGADOR (VOLTS)  
220v 13,7v

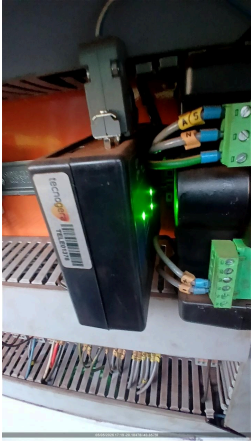
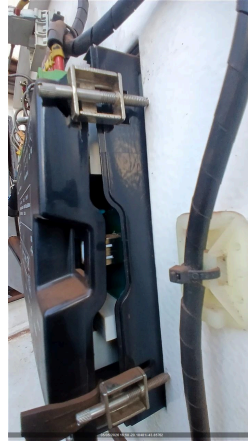
SINTOMAS DO GERADOR  
Controlador com dificuldade de

CAUSA RAIZ  
Força excessiva para acionar o

OBSERVAÇÕES  
Realizado verificação dos nive

SOLUÇÃO APLICADA  
Foi realizado a troca da caren
