F180-VISITA GMG_REV04

CLIENTE	
NOME	RAZÃO SOCIAL
EMAIL	OBSERVAÇÃO
LOCAL	
NOME TECNOGERA - LOCAÇÃO E TRANSFORMAÇÃO DE ENERGIA SA	ENDEREÇO
ATIVO	
NOME	MARCA
MODELO	PATRIMÔNIO / NÚMERO DE SÉRIE
01- APT	
DATA E HORA DE INICIO 05/05/2026 08:15:00	PRINCIPAIS ETAPAS DA TAREFA Verificar os níveis de óleo lu
EPIS NECESSÁRIOS Farda, bota, óculos, capacete,	PERIGOS EXISTENTES E/OU POTENCIAIS Choque elétrico, ergonomia, ba
MEDIDAS PARA CONTROLAR PERIGOS E RISCOS Usos dos EPIS e atenção.	
02- SEGURANÇA	
POSSUI KIT MITIGAÇÃO? NÃO	KIT MITIGAÇÃO
QUANTIDADE DE KIT MITIGAÇÃO	POSSUI EXTINTOR? NÃO
EXTINTOR	QUANTIDADE DE EXTINTOR
FOTO DA ETIQUETA DE VALIDADE DO EXTINTOR	
03- ATENDIMENTO	
O GERADOR ESTA EM UM HOSPITAL? (CLIENTE CRÍTICO) Sim	IDENTIFICAÇÃO DO PATRIMÔNIO TECG01073
NUMERO DO TOKEN VERIFICADO NA TELEMETRIA	POSSUI TELEMETRIA? SIM
ETIQUETA DE MANUTENÇÃO PREVENTIVA	SE SIM, FOTO

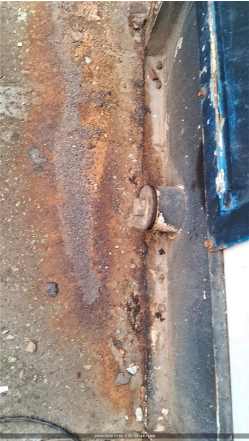
FOTO DO TAMPÃO DE DRENO DA BACIA DE CONTENÇÃO

BACIA COM TAMPÃO DE DRENO?
NÃO

SE NOK, INFORME A MEDIDA NECESSÁRIA
3/4

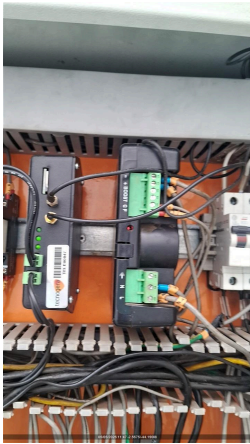
MODELO DO CARREGADOR DE BATERIA

TENSÃO DE ENTRADA (ALIMENTAÇÃO) E SAÍDA DO CARREGADOR (VOLTS)
220vca saída 24vcc

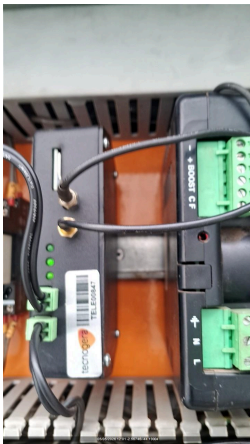
FOTO LATERAL ESQUERDA	FOTO TRASEIRA
FOTO FRONTAL	CONDIÇÕES DE LIMPEZA
12- OBSERVAÇÃO	
OBSERVAÇÕES Foi verificado os níveis de ól	
12- TELEMETRIA	
COMUNICAÇÃO DO MODEM DE TELEMETRIA OK	OBSERVAÇÃO TELEMETRIA Comunicação normal
SE TELEMETRIA NOK, FOI SOLICITADO SUPORTE REMOTO, O QUE FOI FEITO?	VERIFICAR POSICIONAMENTO DAS ANTENAS (GPRS E GPS)
CERTIFICO QUE AS ANTENAS ESTÃO NO TETO DO GERADOR C/ ESPAÇAMENTO DE NO MÍNIMO 1 METRO ENTRE ELAS	AS ANTENAS ESTÃO DEVIDAMENTE CONECTADAS NO MODEM?
VERIFIQUE SE OS CABOS POSITIVO E NEGATIVO CONECTADOS NO MODEM, ESTÃO CORRETOS?	VERIFIQUE TODAS AS CONEXÕES DE ENTRADA E SAIDA DO MODEM
CERTIFICO QUE RETIREI E ENCAIXEI NOVAMENTE O CHIP DO MODEM	CERTIFICO QUE RESETEI O MODEM (DESCONECTAR CABO, AGUARDAR 3MIN, RECONECTAR E AGUARDAR LED PARAR DE PISCAR E FICAR LIGADO)
FOTO DO MODEM COM LEDS ACESOS	FOI FEITO A VALIDAÇÃO DA COMUNICAÇÃO COM CCO OU PCM?
FOTO
