CLIENTE	
NOME	RAZÃO SOCIAL
EMAIL	OBSERVAÇÃO
LOCAL	
NOME TECNOGERA - LOCAÇÃO E TRANSFORMAÇÃO DE ENERGIA SA	ENDEREÇO
ATIVO	
NOME	MARCA
MODELO	PATRIMÔNIO / NÚMERO DE SÉRIE
01 - CABEÇALHO	
DATA E HORA DE INICIO 06/05/2026 09:56:00	HORIMETRO A 695,00
HORIMETRO B 0,00	IDENTIFICAÇÃO DO PATRIMÔNIO TBRG00372
HORÍMETRO DA ÚLTIMA PREVENTIVA 581,00	SUBSTITUIÇÃO NO CLIENTE? NÃO
EQUIPAMENTO POSSUI AVARIA? NÃO	FOTO

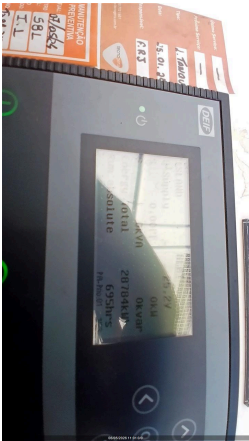
DE ACORDO COM A SUA ANÁLISE A AVARIA É PROVENIENTE DE QUAL RESPONSÁVEL?	FOI IDENTIFICADA ALGUMA IMPUREZA NO DIESEL? SIM
NECESSÁRIO FAZER A MANUTENÇÃO PREVENTIVA? SIM	FOTO DO HORIMETRO

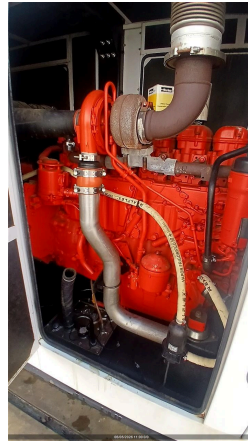
MOTOR  
OK

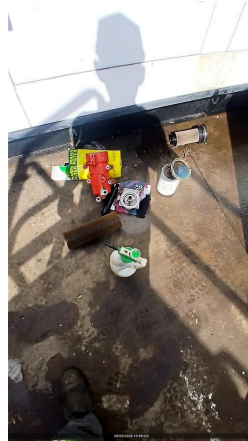
FOTO DOS FILTROS

OBSERVAÇÕES  
Foram encontradas empureza no

TIPO DE MANUTENÇÃO  
PESADA I

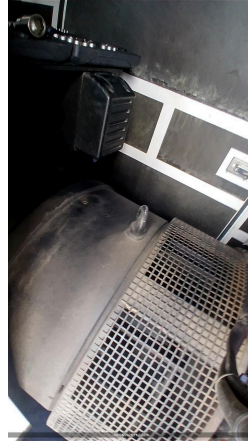
ALTERNADOR  
OK

RESULTADO DA MEGAGEM DO ALTERNADOR  
OK

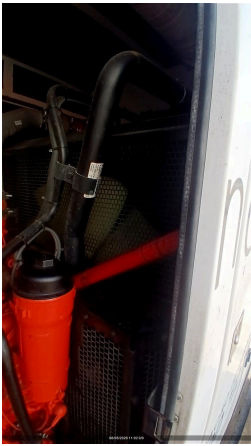
RADIADOR  
OK

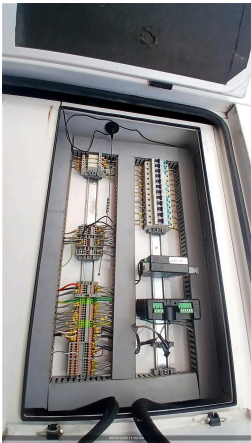
PAINEL  
OK

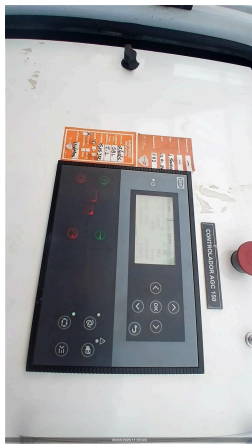
MÓDULO CONTROLADOR  
OK

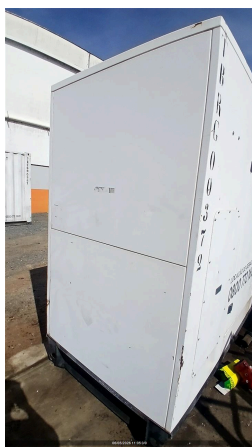
CARENAGEM  
OK

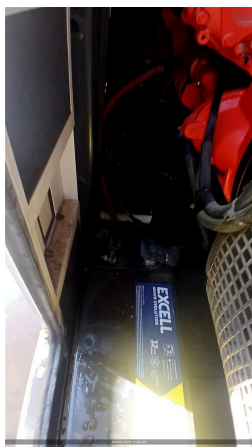
BATERIAS  
CARREGADA
